PEBA

Piano
Eliminazione
Barriere
Architettoniche

QUADRO
URBANO

Comune di Colognola ai Colli

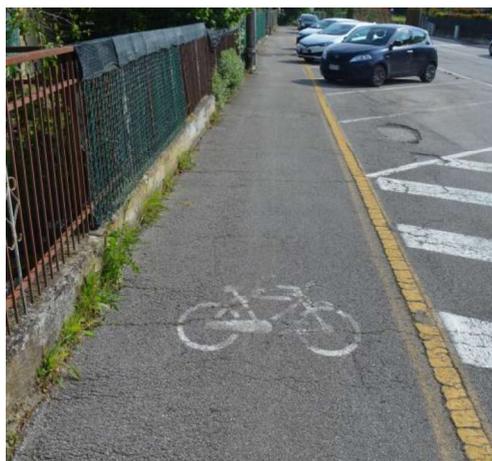
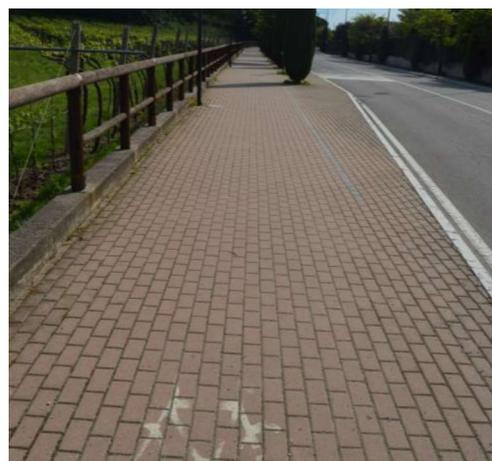
Percorso_ A

| Identificazione percorso | Via Giardino / Viale VI Novembre / Via Naronchi |
| Tipologia | Pista ciclo-pedonale promiscua e percorso pedonale |

| | SI | NO |
|--|---|---|
| La pavimentazione risulta in buono stato, priva di sconnessioni e non è sdruciolevole. | | X |

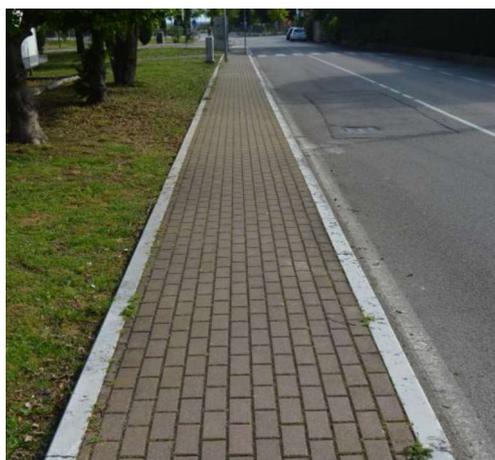
Percorso_ a1

| Identificazione percorso | Via delle Rose / Via Naronchi / Via delle Mimose |
| Tipologia | Percorso pedonale |

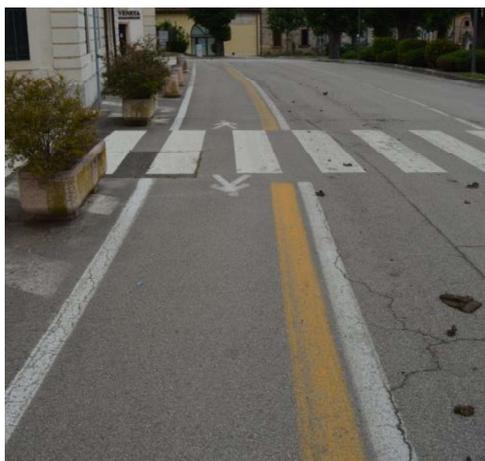
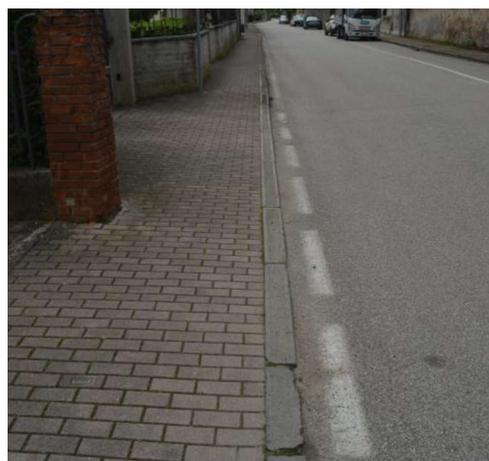
Percorso_ a2

| Identificazione percorso | Via G. Marconi / Piazzale Trento |
| Tipologia | Percorso pedonale |

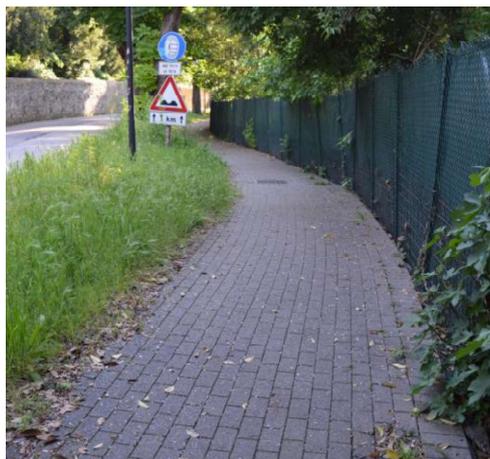
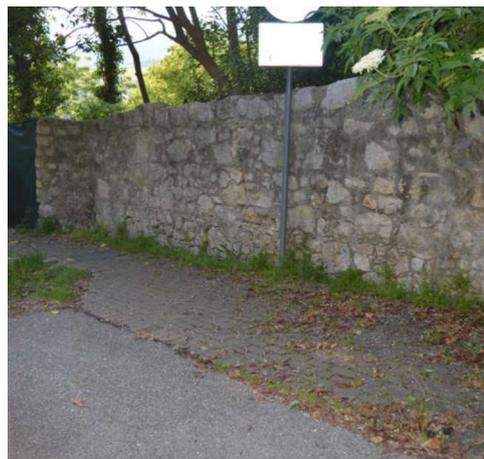
Percorso_ a₃

| Identificazione percorso | Viale IV Novembre |
| Tipologia | Percorso pedonale |

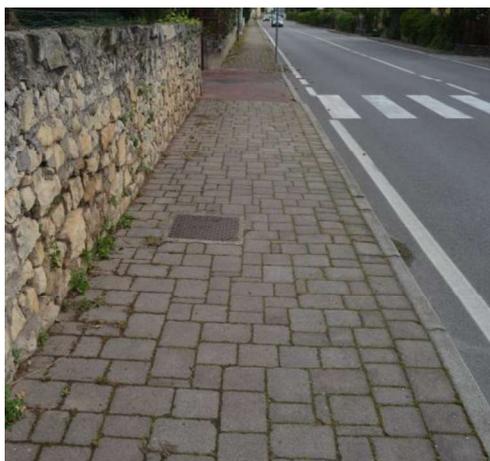
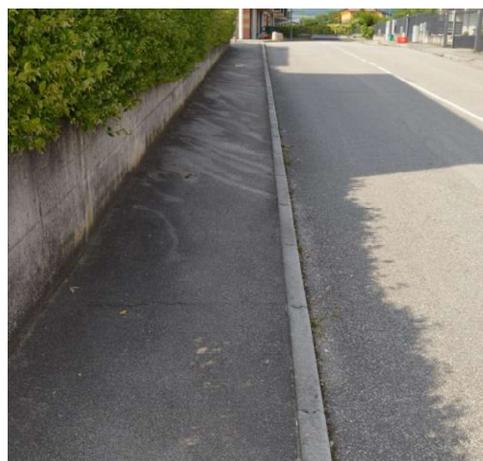
Percorso_ b

| Identificazione percorso | Via C. Battisti / Piazza Donatore |
| Tipologia | Percorso pedonale |

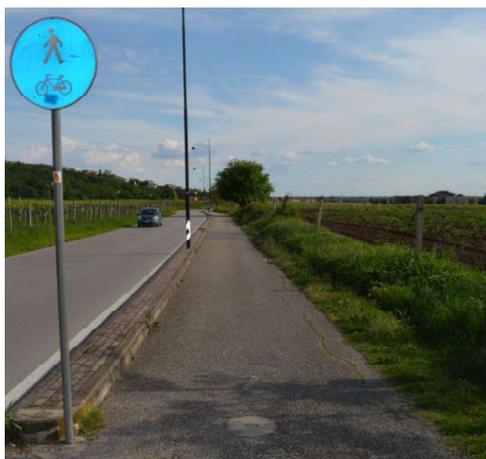
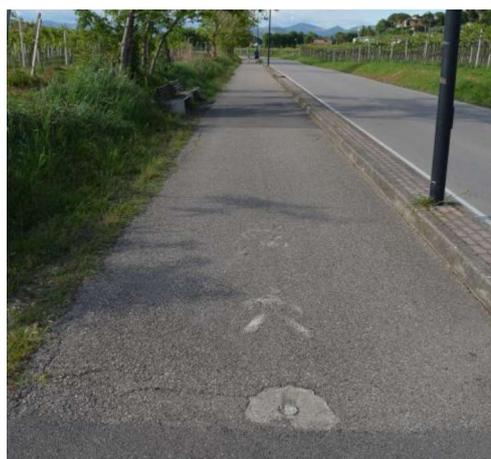
Percorso_ C

| Identificazione percorso | Via Naronchi |
| Tipologia | Pista ciclo-pedonale promiscua |

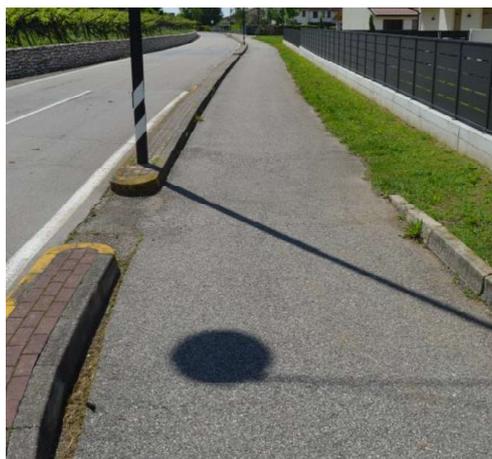
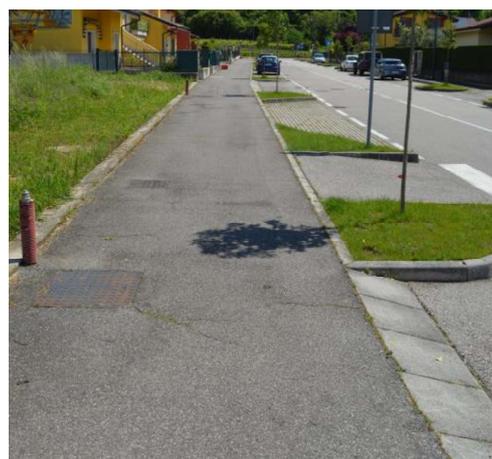
Percorso_ D

| Identificazione percorso | Via Naronchi / Via G. Verdi / Via C. Colombo |
| Tipologia | Pista ciclo-pedonale promiscua e percorso pedonale |

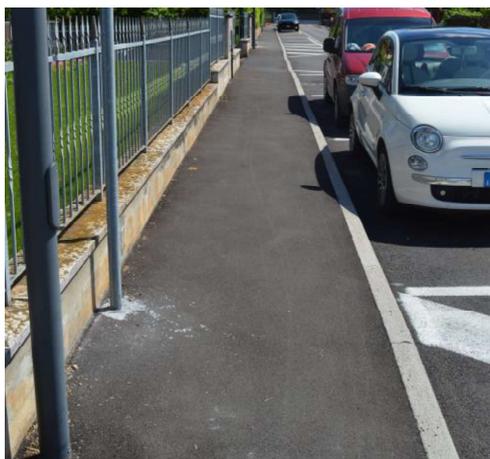
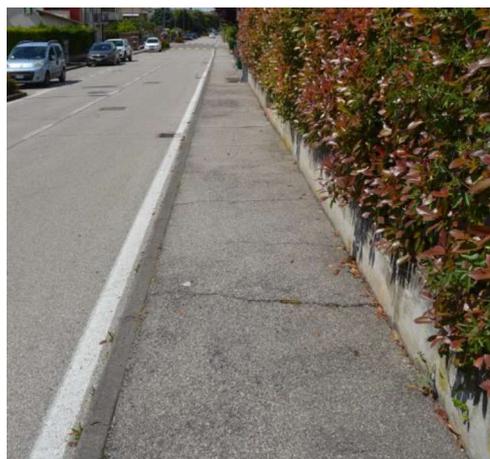
Percorso_ d₁

| Identificazione percorso | Via S. D'Acquisto / Via G. Da Verrazzano / Via V. De Gama / Via C. Colombo |
| Tipologia | Percorso pedonale |

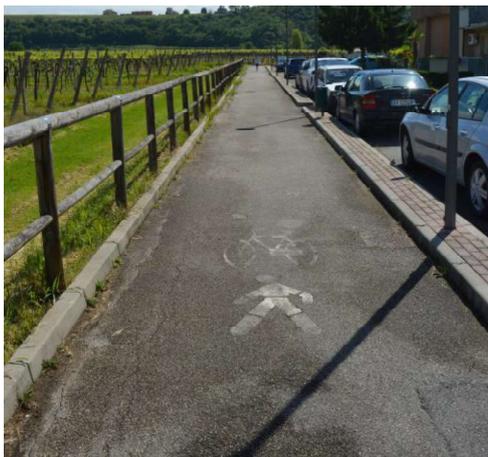
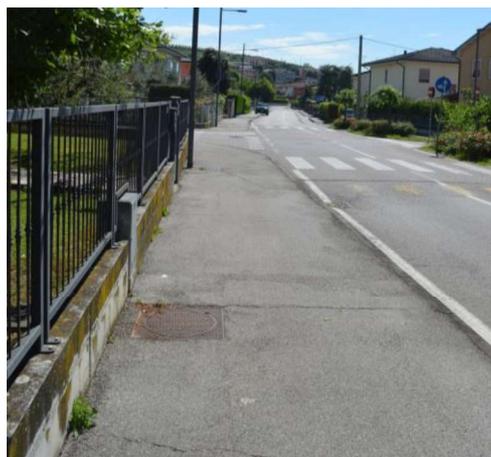
Percorso_ E

| Identificazione percorso | Via F. Magellano / Via Nobile / Via A. Vespucci |
| Tipologia | Pista ciclo-pedonale promiscua e percorso pedonale |

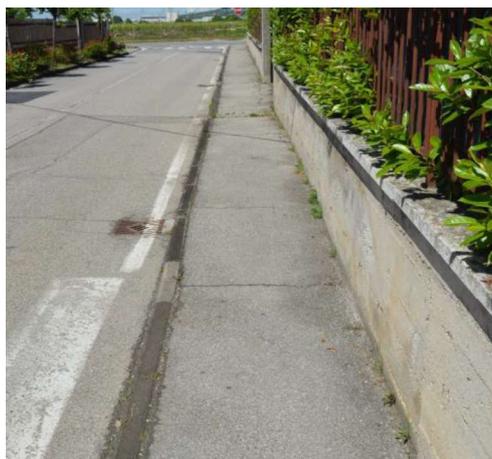
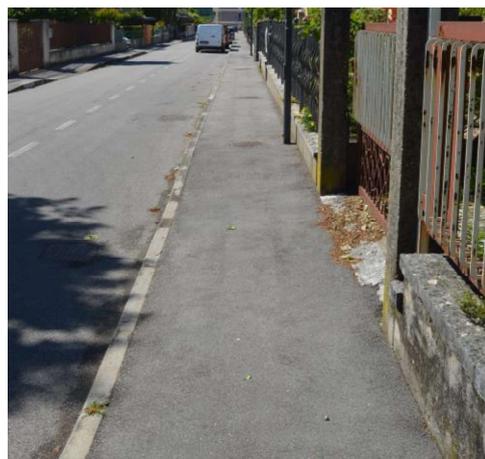
Percorso_ e1

| Identificazione percorso | Via dei Caboto / Via Pigafetta / Via C. Colombo / Via M. Polo |
| Tipologia | Percorso pedonale |

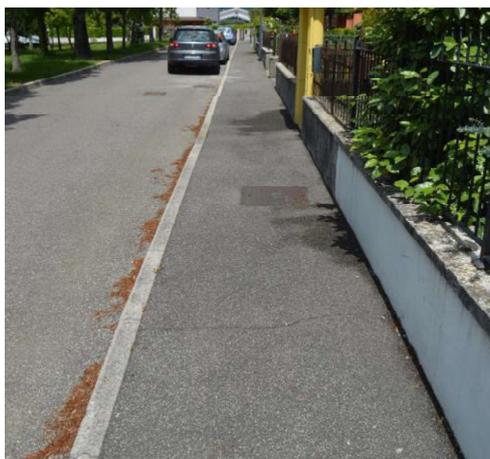
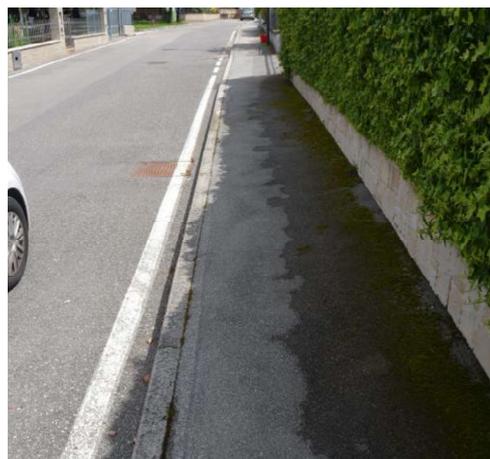
Percorso_ e2

| Identificazione percorso | Piazza Marolini / Via G. Bovo / Via A. Vespucci |
| Tipologia | Percorso pedonale |

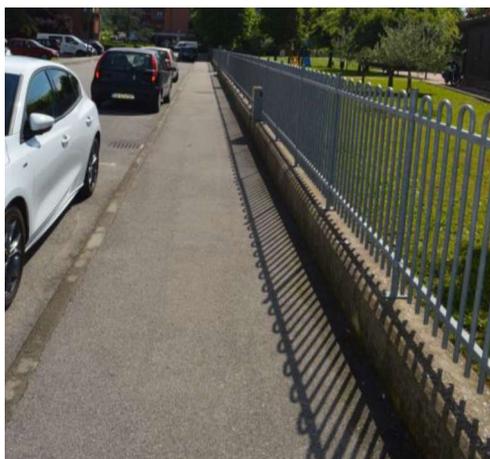
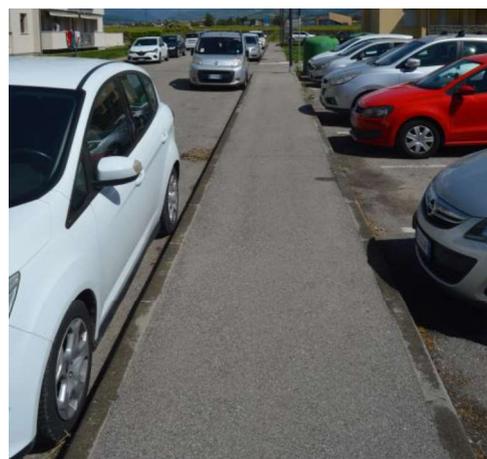
Percorso_ e3

| Identificazione percorso | Via A. Pigafetta / Via U. Nobile |
| Tipologia | Percorso pedonale |

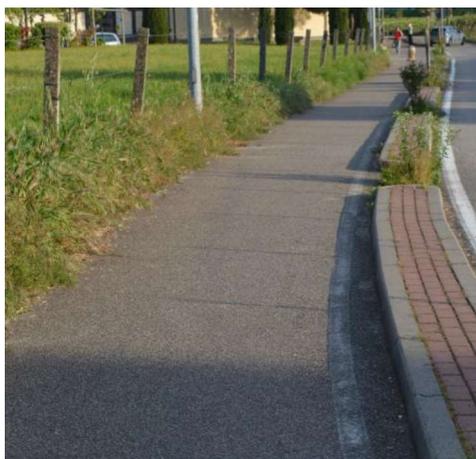
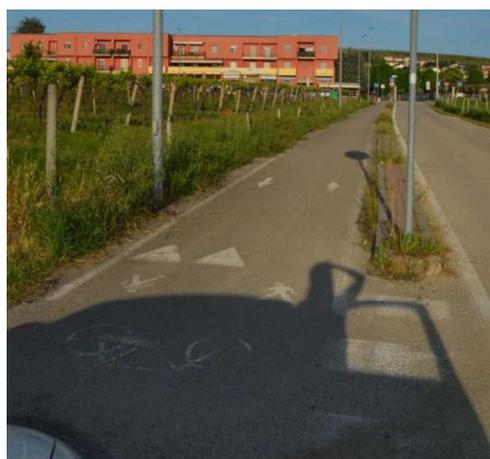
Percorso_ F

| Identificazione percorso | Via Santa Maria della Pieve |
| Tipologia | Pista ciclo-pedonale promiscua |

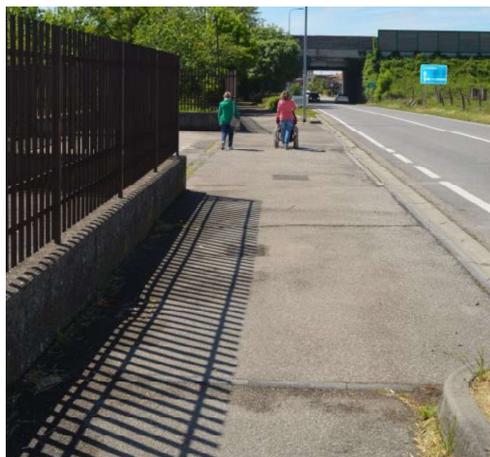
Percorso_ f₁

| Identificazione percorso | Via Montanara / Via Unità d'Italia |
| Tipologia | Percorso pedonale |

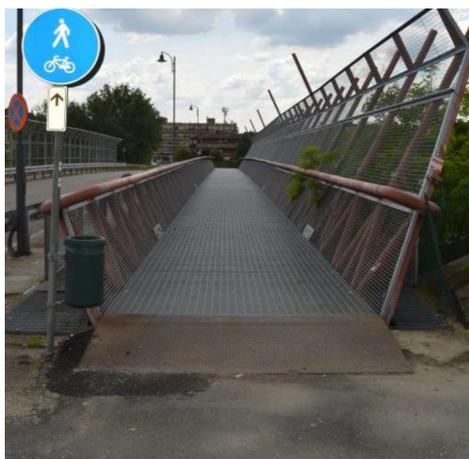
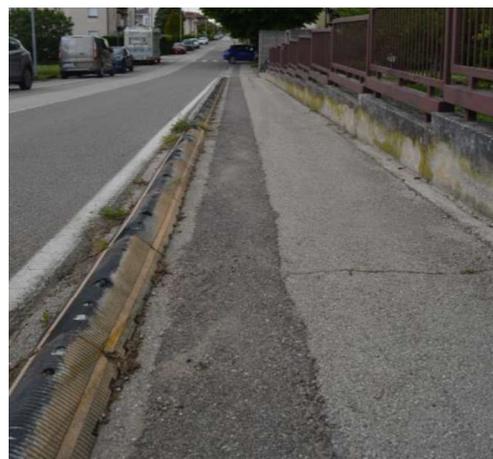
Percorso_ G

| Identificazione percorso | Via San Pietro / Via Venezia / Via Naronchi |
| Tipologia | Pista ciclo-pedonale promiscua |

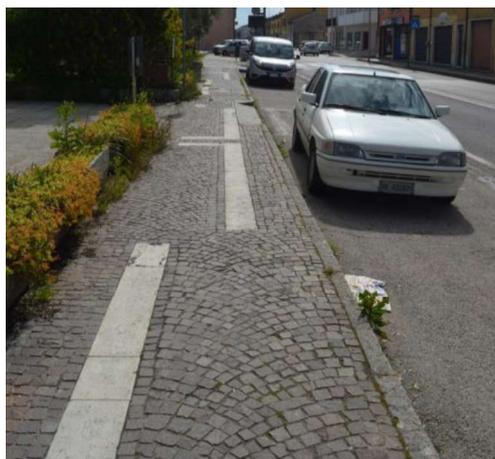
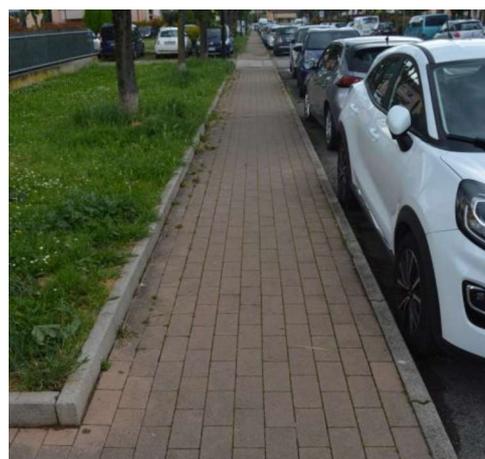
Percorso_ g₁

| Identificazione percorso | Via Strà |
| Tipologia | Percorso pedonale |

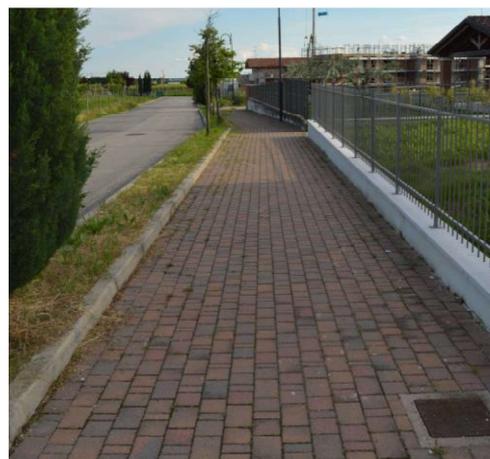
Percorso_ H

| Identificazione percorso | Via Gonzato / Via Cavour |
| Tipologia | Pista ciclo-pedonale promiscua |

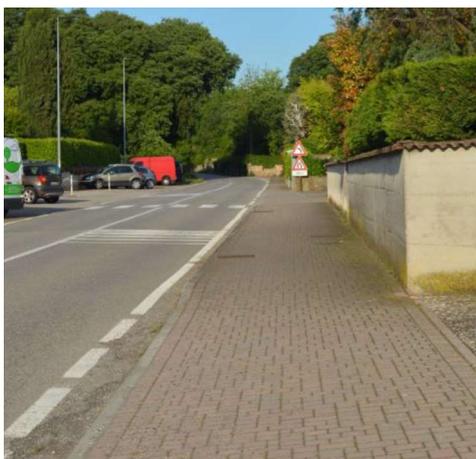
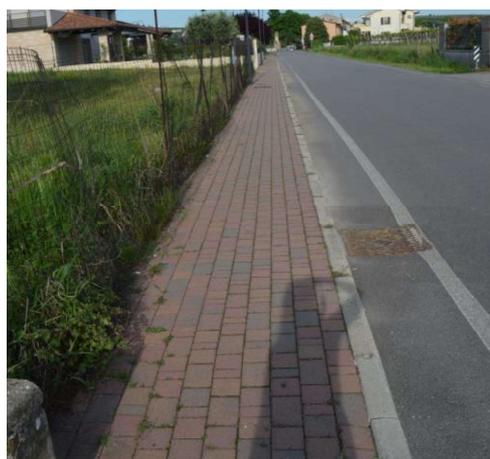
Percorso_ h₁

| Identificazione percorso | Via Calcinese / Via Cavour / Via XXIV Maggio |
| Tipologia | Percorso pedonale |

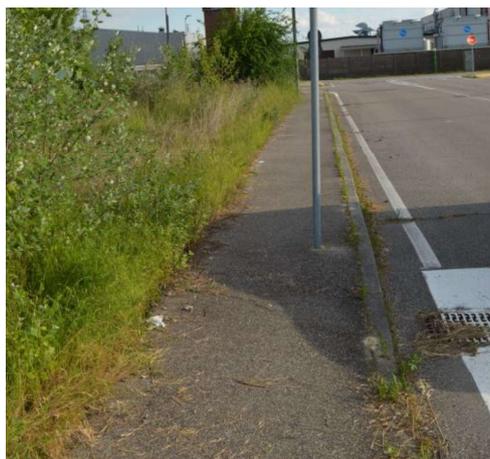
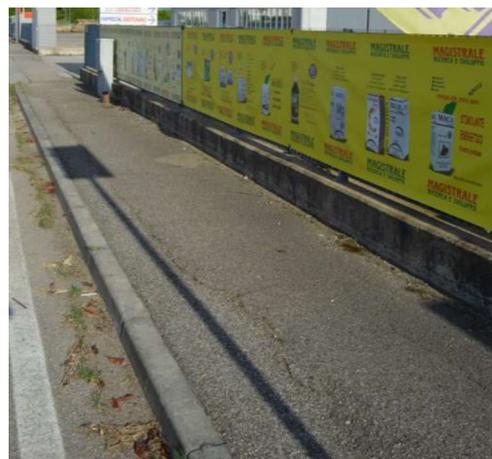
Percorso_ h₂

| Identificazione percorso | Via del Lavoro / Via del Commercio |
| Tipologia | Percorso pedonale |

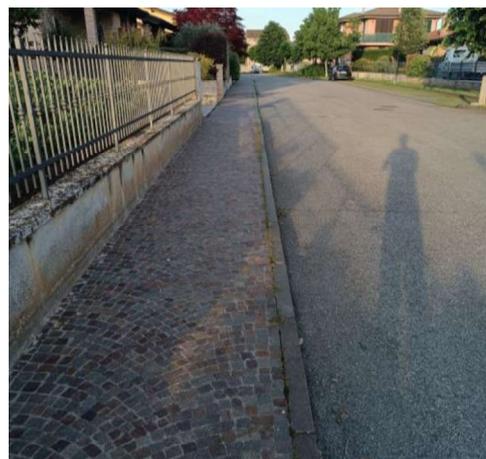
Percorso_ i

| Identificazione percorso | Viale della Fontana / Via Ghiaia |
| Tipologia | Percorso pedonale |

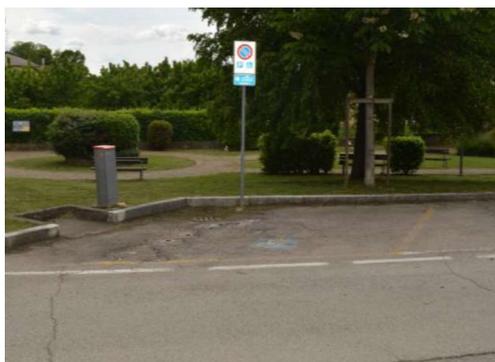
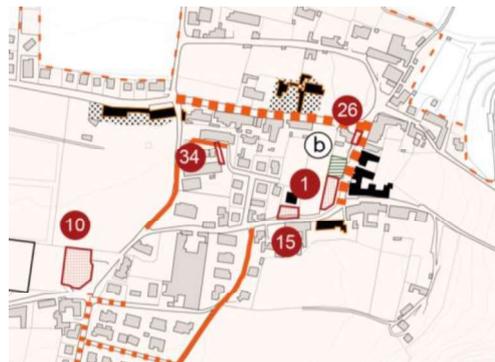
U_P 1

| Identificazione parcheggio | P ₁ |
| Località | Villa |

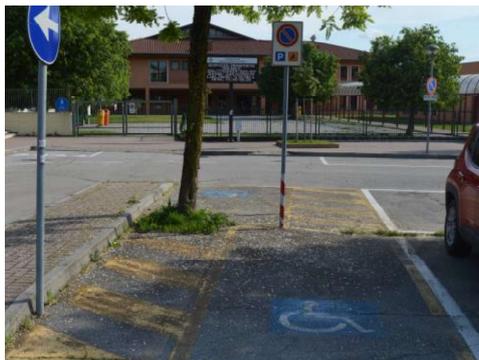
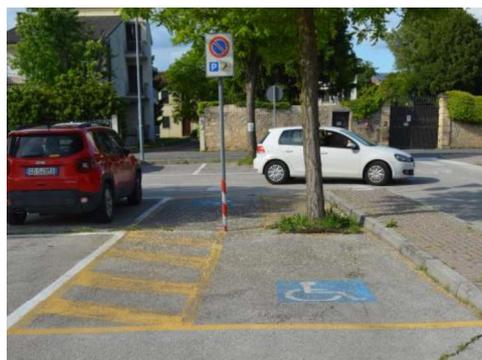
U_P 2

| Presenza di parcheggi con posti auto riservati alle persone con ridotte o impedita capacità motorie. | X | |
| I parcheggi riservati sono di numero non inferiore ad uno ogni 50 o frazione di 50. | X | |
| Il parcheggio riservato ha caratteristiche dimensionali che rispettano la normativa. Parcheggio in linea 6,20x2,00 m. Parcheggio a pettine 3,20x5,00 m. | X | |
| La segnaletica orizzontale e verticale esistente rispetta la norma. | X | |
| Il parcheggio riservato è raccordato o complanare ad un percorso pedonale in piano privo di barriere architettoniche che collega il parcheggio sino ingresso dell'edificio. | X | |

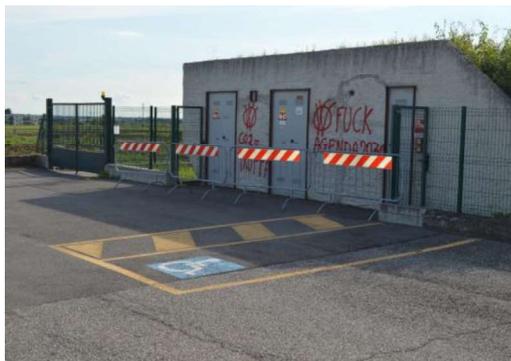
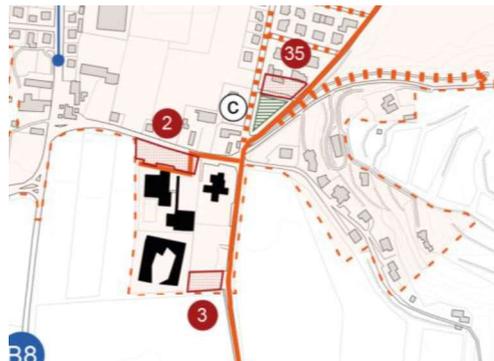
U_P 3

| Presenza di parcheggi con posti auto riservati alle persone con ridotte o impedita capacità motorie. | X | |
| I parcheggi riservati sono di numero non inferiore ad uno ogni 50 o frazione di 50. | X | |
| Il parcheggio riservato ha caratteristiche dimensionali che rispettano la normativa. Parcheggio in linea 6,20x2,00 m. Parcheggio a pettine 3,20x5,00 m. | X | |
| La segnaletica orizzontale e verticale esistente rispetta la norma. | | X |
| Il parcheggio riservato è raccordato o complanare ad un percorso pedonale in piano privo di barriere architettoniche che collega il parcheggio sino ingresso dell'edificio. | X | |

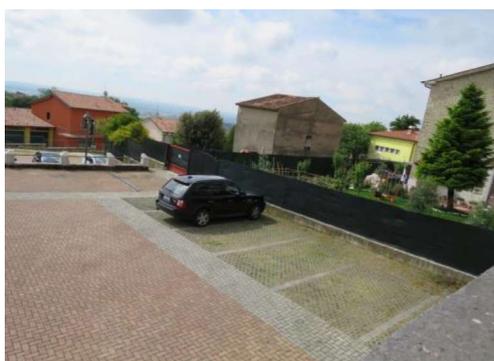
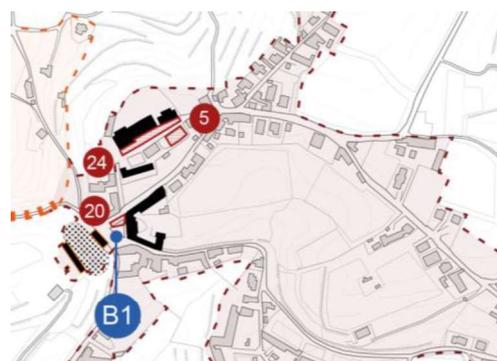
U_P 5

| Presenza di parcheggi con posti auto riservati alle persone con ridotte o impedito capacità motorie. | | X |
| I parcheggi riservati sono di numero non inferiore ad uno ogni 50 o frazione di 50. | | X |
| Il parcheggio riservato ha caratteristiche dimensionali che rispettano la normativa. Parcheggio in linea 6,20x2,00 m. Parcheggio a pettine 3,20x5,00 m. | | X |
| La segnaletica orizzontale e verticale esistente rispetta la norma. | | X |
| Il parcheggio riservato è raccordato o complanare ad un percorso pedonale in piano privo di barriere architettoniche che collega il parcheggio sino ingresso dell'edificio. | | X |

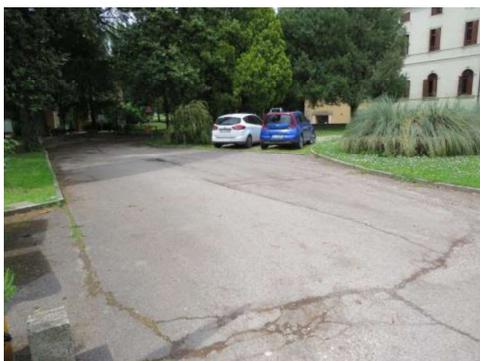
U_P 7

| Presenza di parcheggi con posti auto riservati alle persone con ridotte o impedita capacità motorie. | | X |
| I parcheggi riservati sono di numero non inferiore ad uno ogni 50 o frazione di 50. | | X |
| Il parcheggio riservato ha caratteristiche dimensionali che rispettano la normativa. Parcheggio in linea 6,20x2,00 m. Parcheggio a pettine 3,20x5,00 m. | | X |
| La segnaletica orizzontale e verticale esistente rispetta la norma. | | X |
| Il parcheggio riservato è raccordato o complanare ad un percorso pedonale in piano privo di barriere architettoniche che collega il parcheggio sino ingresso dell'edificio. | | X |

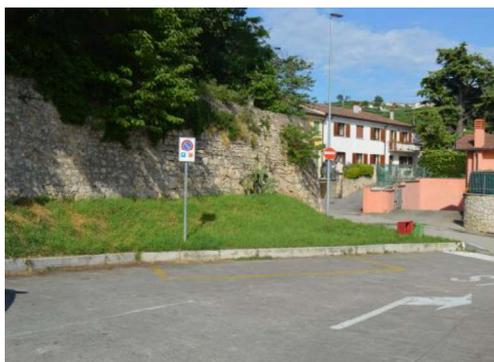
U_P 10

| Presenza di parcheggi con posti auto riservati alle persone con ridotte o impedito capacità motorie. | X | |
| I parcheggi riservati sono di numero non inferiore ad uno ogni 50 o frazione di 50. | | X |
| Il parcheggio riservato ha caratteristiche dimensionali che rispettano la normativa. Parcheggio in linea 6,20x2,00 m. Parcheggio a pettine 3,20x5,00 m. | | X |
| La segnaletica orizzontale e verticale esistente rispetta la norma. | X | |
| Il parcheggio riservato è raccordato o complanare ad un percorso pedonale in piano privo di barriere architettoniche che collega il parcheggio sino ingresso dell'edificio. | X | |

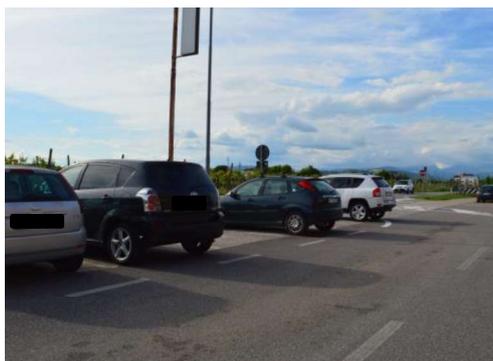
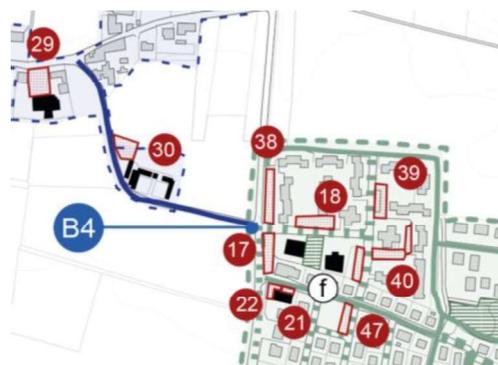
U_P 38

| Identificazione parcheggio | P ₃₈ |
| Località | Strà-Montanara |

| Presenza di parcheggi con posti auto riservati alle persone con ridotte o impedita capacità motorie. | | X |
| I parcheggi riservati sono di numero non inferiore ad uno ogni 50 o frazione di 50. | | X |
| Il parcheggio riservato ha caratteristiche dimensionali che rispettano la normativa. Parcheggio in linea 6,20x2,00 m. Parcheggio a pettine 3,20x5,00 m. | | X |
| La segnaletica orizzontale e verticale esistente rispetta la norma. | | X |
| Il parcheggio riservato è raccordato o complanare ad un percorso pedonale in piano privo di barriere architettoniche che collega il parcheggio sino ingresso dell'edificio. | | X |

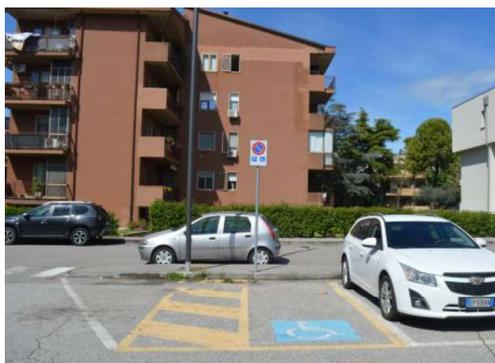
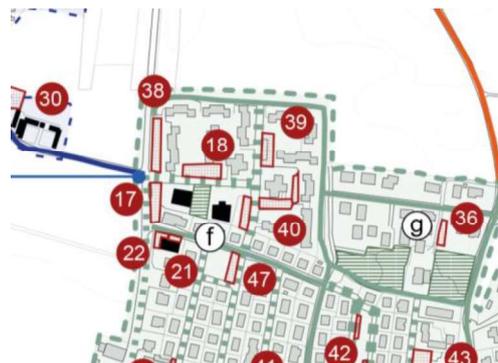
U_P 39

| Identificazione parcheggio | P ₃₉ |
| Località | Strà-Montanara |

| Presenza di parcheggi con posti auto riservati alle persone con ridotte o impedita capacità motorie. | X | |
| Il parcheggio riservato ha caratteristiche dimensionali che rispettano la normativa. Parcheggio in linea 6,20x2,00 m. Parcheggio a pettine 3,20x5,00 m. | X | |
| La segnaletica orizzontale e verticale esistente rispetta la norma. | X | |
| Il parcheggio riservato è raccordato o complanare ad un percorso pedonale in piano privo di barriere architettoniche che collega il parcheggio sino ingresso dell'edificio. | X | |

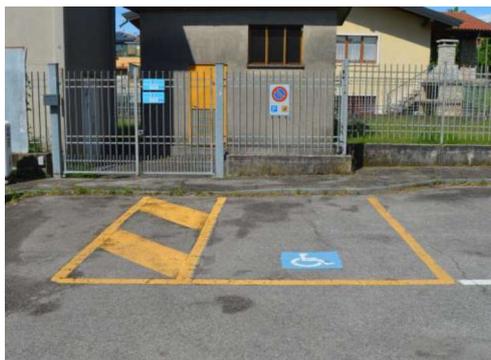
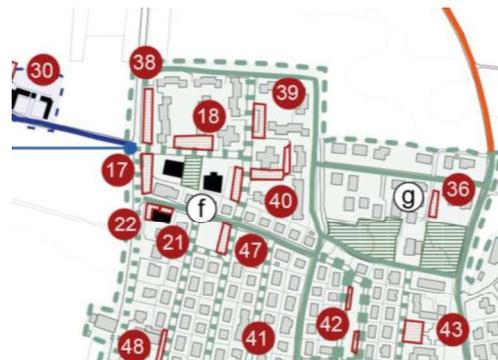
U_P 40

| Identificazione parcheggio | P ₄₀ |
| Località | Strà-Montanara |

| Presenza di parcheggi con posti auto riservati alle persone con ridotte o impedita capacità motorie. | X | |
| Il parcheggio riservato ha caratteristiche dimensionali che rispettano la normativa. Parcheggio in linea 6,20x2,00 m. Parcheggio a pettine 3,20x5,00 m. | X | |
| La segnaletica orizzontale e verticale esistente rispetta la norma. | X | |
| Il parcheggio riservato è raccordato o complanare ad un percorso pedonale in piano privo di barriere architettoniche che collega il parcheggio sino ingresso dell'edificio. | X | |

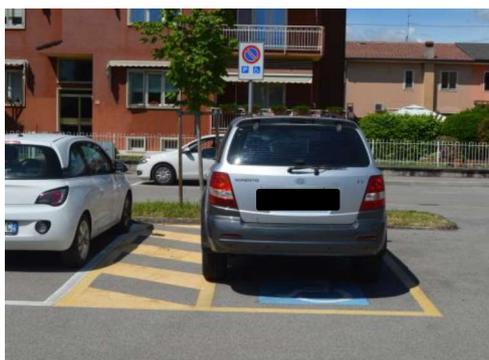
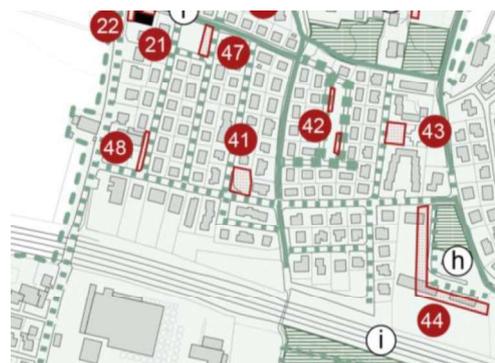
U_P 41

| Identificazione parcheggio | P ₄₁ |
| Località | Strà-Montanara |

| Presenza di parcheggi con posti auto riservati alle persone con ridotte o impedita capacità motorie. | X | |
| Il parcheggio riservato ha caratteristiche dimensionali che rispettano la normativa. Parcheggio in linea 6,20x2,00 m. Parcheggio a pettine 3,20x5,00 m. | X | |
| La segnaletica orizzontale e verticale esistente rispetta la norma. | X | |
| Il parcheggio riservato è raccordato o complanare ad un percorso pedonale in piano privo di barriere architettoniche che collega il parcheggio sino ingresso dell'edificio. | X | |

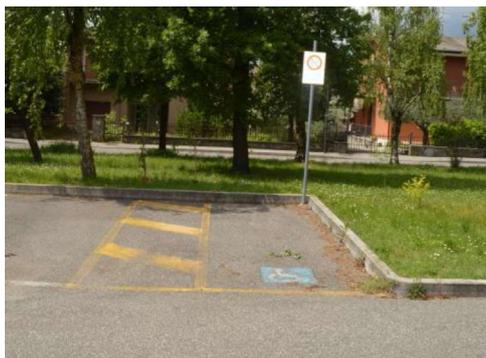
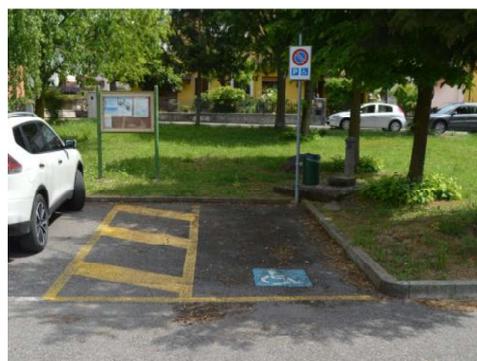
U_P 42

| Identificazione parcheggio | P ₄₂ |
| Località | Strà-Montanara |

| Presenza di parcheggi con posti auto riservati alle persone con ridotte o impedito capacità motorie. | X | |
| Il parcheggio riservato ha caratteristiche dimensionali che rispettano la normativa. Parcheggio in linea 6,20x2,00 m. Parcheggio a pettine 3,20x5,00 m. | X | |

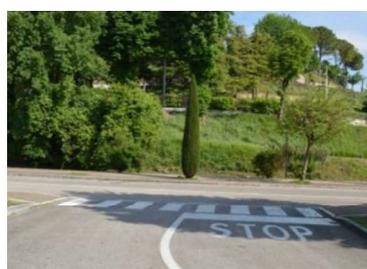
| DESCRIZIONE INTERVENTO | FOTO |
|---|---|
| <p>1 Installazione dell'apposito segnale verticale, in corrispondenza dell'attraversamenti pedonali 1A (foto pag successiva) – 3A</p> <p><i>(art. 4.3 del d.m. 14 giugno 1989 n. 236)</i> <i>art. 24 e art. 25 DGR 1428/2011 e DGR 1898/2014</i></p> | |

| TIPOLOGIA INTERVENTO | PRIORITA' | STIMA € (IVA esclusa) |
|--|---|---|
| 1. Segnaletica verticale (x2) | bassa | € 540,00 |

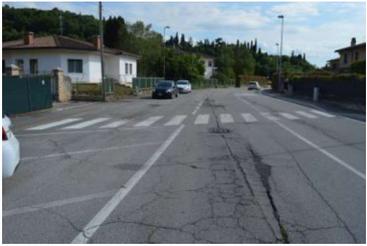
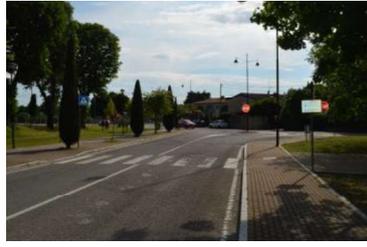
| <p>2</p> | <p>Rifacimento delle strisce bianche a terra in modo tale da essere ben visibili in corrispondenza dell'attraversamento pedonale 1A – 4A</p> <p><i>(art. 4.3 del d.m. 14 giugno 1989 n. 236)</i> <i>art. 24 e art. 25 DGR 1428/2011 e DGR 1898/2014</i></p> | <p>1A</p> <p>4A</p> |

| TIPOLOGIA INTERVENTO | PRIORITA' | STIMA € (IVA esclusa) |
|--|---|---|
| 2. Segnaletica orizzontale (x2) | bassa | € 500,00 |

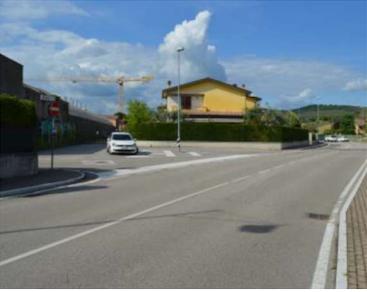
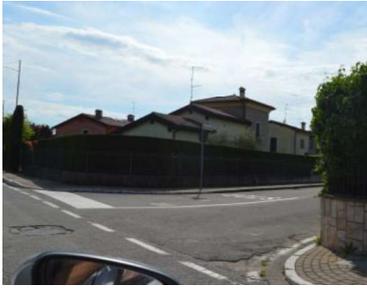
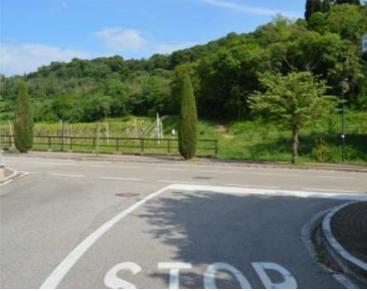
| <p>121A</p> <p>122A</p> | | |

| <p>3</p> | <p>Durante il sopralluogo sono stati individuati tre punti critici del tratto del percorso pedonale interessato. Si è ritenuto opportuno l'inserimento di tre nuovi attraversamenti pedonali, ai fini di mettere in sicurezza l'attraversamento di Via Giardino con l'intersezione di Via Isonzo, Via Delle Mimose e Via Delle Rose. (vedi Tav. 5 - Interventi)</p> <p>120A – 121A – 122A</p> <p><i>(art. 4.3 del d.m. 14 giugno 1989 n. 236)</i> <i>art. 24 e art. 25 DGR 1428/2011 e DGR 1898/2014</i></p> | <p>120A</p> |

| 3. Nuovo attraversamento (x3) | media | € 3.000,00 |

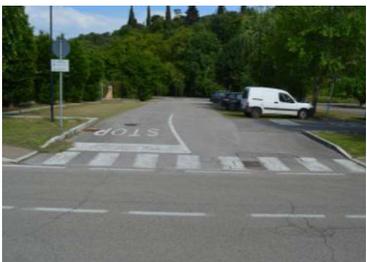
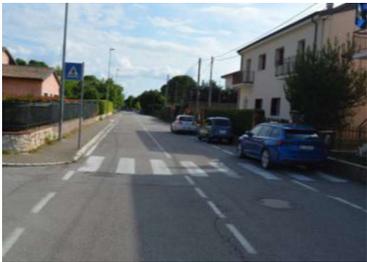
| DESCRIZIONE INTERVENTO | FOTO |
|--|---|
| <p>1 Installazione dell'apposito segnale verticale, in corrispondenza dell'attraversamenti pedonali</p> <p>8A- 9A</p> <p><i>(art. 4.3 del d.m. 14 giugno 1989 n. 236)</i> <i>art. 24 e art. 25 DGR 1428/2011 e DGR 1898/2014</i></p> | <p>8A</p> <p>9A</p> |

| TIPOLOGIA INTERVENTO | PRIORITA’ | STIMA € (IVA esclusa) |
|--|---|---|
| 1. Segnaletica verticale (x2) | bassa | € 540,00 |

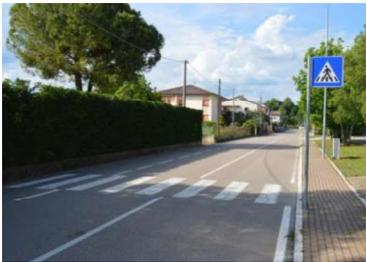
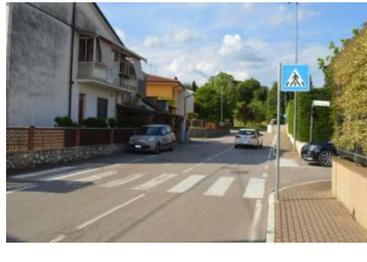
| DESCRIZIONE INTERVENTO | FOTO |
|--|---|
| <p>2 Rifacimento delle strisce bianche a terra in modo tale da essere ben visibili in corrispondenza dell'attraversamento pedonale</p> <p>00A - 10A</p> <p><i>(art. 4.3 del d.m. 14 giugno 1989 n. 236)</i> <i>art. 24 e art. 25 DGR 1428/2011 e DGR 1898/2014</i></p> | <p>00A</p> <p>10A</p> |

| TIPOLOGIA INTERVENTO | PRIORITA’ | STIMA € (IVA esclusa) |
|--|---|---|
| 2. Segnaletica orizzontale (x2) | bassa | € 500,00 |

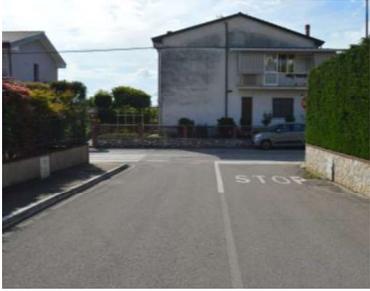
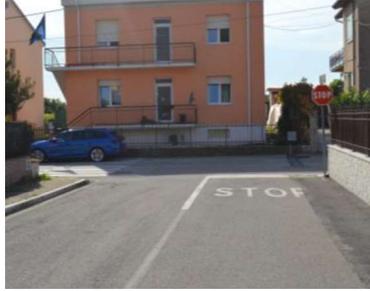
| <p>3 Durante il sopralluogo sono stati individuati due punti critici del tratto del percorso pedonale interessato. Si è ritenuto opportuno l’inserimento di due nuovi attraversamenti pedonali, ai fini di mettere in sicurezza l’attraversamento di Via Naronchi con l’intersezione di Via Delle Mimose e Via Delle Rose. (vedi Tav. 5 - Interventi)</p> <p>123A – 124A</p> <p><i>(art. 4.3 del d.m. 14 giugno 1989 n. 236) art. 24 e art. 25 DGR 1428/2011 e DGR 1898/2014</i></p> | <p style="text-align: right;">123A</p> <p style="text-align: right;">124A</p> |

| TIPOLOGIA INTERVENTO | PRIORITA’ | STIMA € (IVA esclusa) |
|--|---|---|
| 3. Nuovo attraversamento (x2) | media | € 2.000,00 |

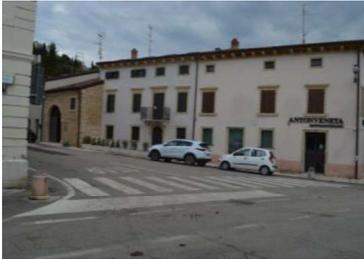
| DESCRIZIONE INTERVENTO | FOTO |
|---|---|
| <p>1 Installazione dell'apposito segnale verticale, in corrispondenza dell'attraversamenti pedonali 11A</p> <p><i>(art. 4.3 del d.m. 14 giugno 1989 n. 236)</i> <i>art. 24 e art. 25 DGR 1428/2011 e DGR 1898/2014</i></p> | <p>11A</p> |

| TIPOLOGIA INTERVENTO | PRIORITA' | STIMA € (IVA esclusa) |
|--|---|---|
| 1. Segnaletica verticale (x1) | bassa | € 270,00 |

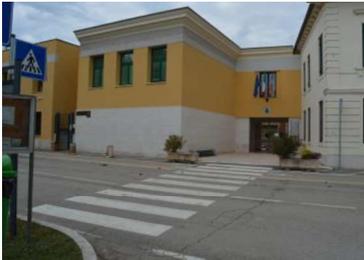
| DESCRIZIONE INTERVENTO | FOTO |
|---|---|
| <p>2 Rifacimento delle strisce bianche a terra in modo tale da essere ben visibili in corrispondenza dell'attraversamento pedonale 11A</p> <p>Installazione pavimentazione tattile pericolo valicabile attraversamenti 12A</p> <p><i>(art. 4.3 del d.m. 14 giugno 1989 n. 236)</i> <i>art. 24 e art. 25 DGR 1428/2011 e DGR 1898/2014</i></p> | <p>12A</p> |

| TIPOLOGIA INTERVENTO | PRIORITA' | STIMA € (IVA esclusa) |
|--|---|---|
| 2. Segnaletica orizzontale (x1) | bassa | € 250,00 |

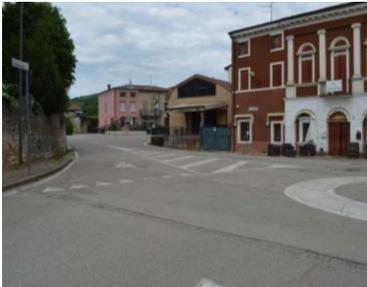
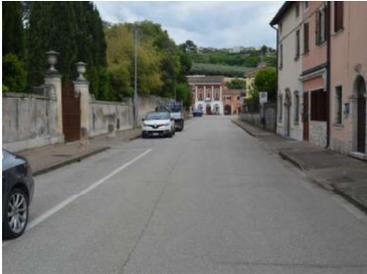
| DESCRIZIONE INTERVENTO | FOTO |
|---|---|
| <p>3 Durante il sopralluogo sono stati individuati due punti critici del tratto del percorso pedonale interessato. Si è ritenuto opportuno l'inserimento di due nuovi attraversamenti pedonali, ai fini di mettere in sicurezza l'attraversamento di Via G. Marconi su due punti specifici come indicato in foto e in Tav 5 degli Interventi 125A – 126A</p> <p><i>(art. 4.3 del d.m. 14 giugno 1989 n. 236)</i> <i>art. 24 e art. 25 DGR 1428/2011 e DGR 1898/2014</i></p> | <p>125A</p> <p>126A</p> |

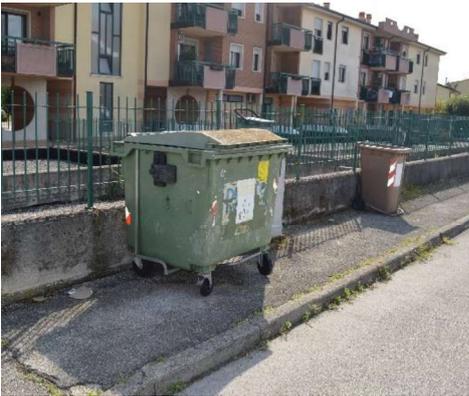
| DESCRIZIONE INTERVENTO | FOTO |
|---|--|
| <p>1 Rimozione di cassonetti dell'immondizia lungo il percorso pedonale di Piazza Donatore nei pressi del Park 33.</p> <p>I cassonetti costituiscono un impedimento al passaggio e non garantiscono gli spazi di manovra necessari ad una persona in sedia a rotelle, riducendo così la dimensione minima del marciapiede.</p> <p><i>art. 4.3 del d.m. 14 giugno 1989 n. 236</i> <i>art. 24 della D.G.R. 1428/2001 e D.G.R. 1898/2014</i></p> | |

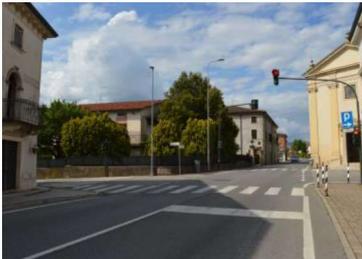
| DESCRIZIONE INTERVENTO | | FOTO |
|---|---|--|
| 1 | <p>Installazione dell'apposito segnale verticale, in corrispondenza dell'attraversamenti pedonali</p> <p>17B – 18B – 19B – 20B – 21B – 22B</p> <p><i>(art. 4.3 del d.m. 14 giugno 1989 n. 236)</i> <i>art. 24 e art. 25 DGR 1428/2011 e DGR 1898/2014</i></p> | <p>17B</p> |

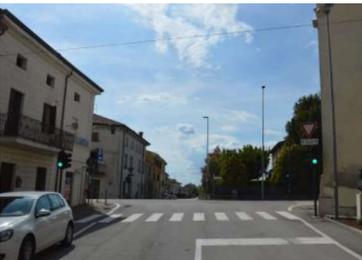
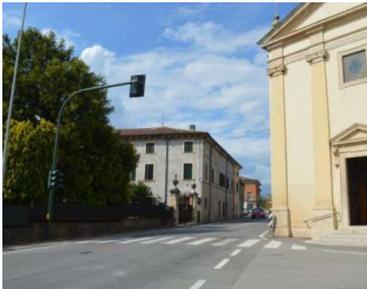
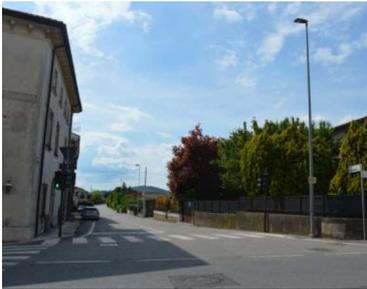
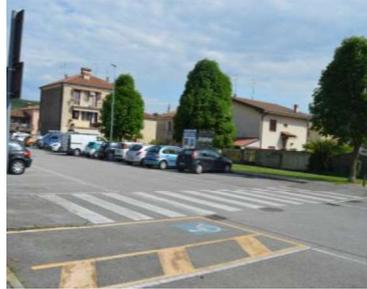
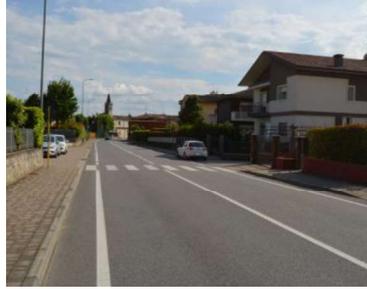
| DESCRIZIONE INTERVENTO | | FOTO |
|---|---|--|
| 2 | <p>Dispositivo sonoro per non vedenti da integrare agli attraversamenti luminosi esistenti.</p> <p>L'intervento deve anche prevedere la pavimentazione tattile di pericolo valicabile, a delimitare zona sicura (marciapiede) e zona di pericolo (carreggiata).</p> <p>17B – 18B – 19B – 20B</p> <p><i>(art. 4.3 del d.m. 14 giugno 1989 n. 236)</i> <i>art. 24 e art. 25 DGR 1428/2011 e DGR 1898/2014</i></p> | <p>18B</p> |

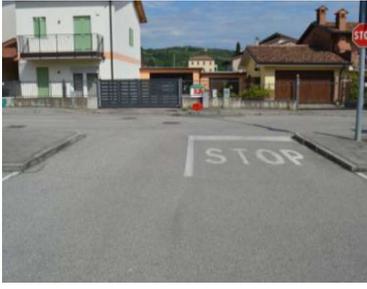
| DESCRIZIONE INTERVENTO | | FOTO |
|---|---|--|
| 2 | <p>Durante il sopralluogo sono stati individuati due punti critici del tratto del percorso pedonale interessato. Si è ritenuto opportuno l'inserimento di due nuovi attraversamenti pedonali, ai fini di mettere in sicurezza e dare continuità al percorso di Piazza Donatore e su Via C. battisti come indicato in foto e in Tav 5-Interventi</p> <p>127B – 128B</p> <p><i>(art. 4.3 del d.m. 14 giugno 1989 n. 236)</i> <i>art. 24 e art. 25 DGR 1428/2011 e DGR 1898/2014</i></p> | <p>127B</p> |

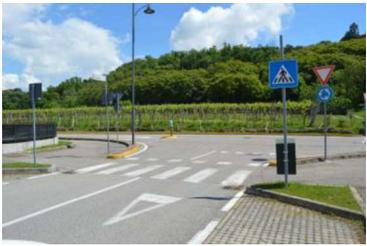
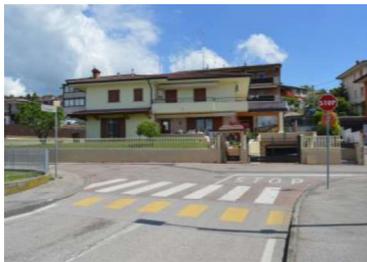
| DESCRIZIONE INTERVENTO | FOTO |
|---|---|
| <p>1 Installazione dell'apposito segnale verticale, in corrispondenza degli attraversamenti pedonali</p> <p>23C – 29C</p> <p>L'attraversamento 23C necessita l'aggiunta della segnaletica verticale di avviso per attraversamento ciclabile</p> <p><i>(art. 4.3 del d.m. 14 giugno 1989 n. 236)</i> <i>art. 24 e art. 25 DGR 1428/2011 e DGR 1898/2014</i></p> | <p style="text-align: right;">23C</p> <p style="text-align: right;">29C</p> |

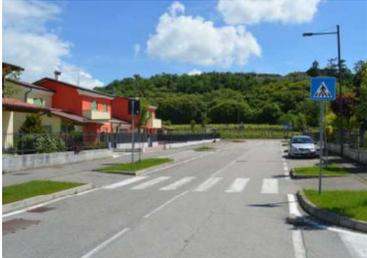
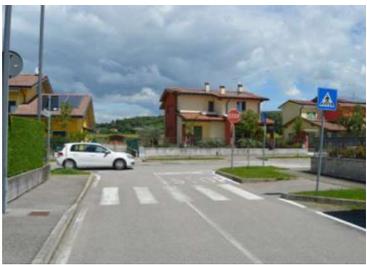
| <p>2 Rifacimento delle strisce bianche a terra in modo tale da essere ben visibili in corrispondenza degli attraversamenti pedonale 23C – 24C – 25C</p> <p><i>(art. 4.3 del d.m. 14 giugno 1989 n. 236) art. 24 e art. 25 DGR 1428/2011 e DGR 1898/2014</i></p> | <p style="text-align: right;">23C</p> <p style="text-align: right;">24C</p> <p style="text-align: right;">25C</p> |

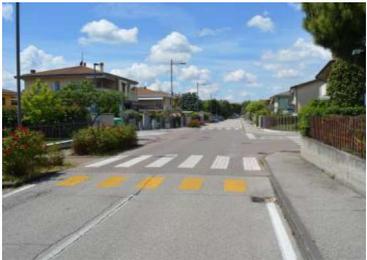
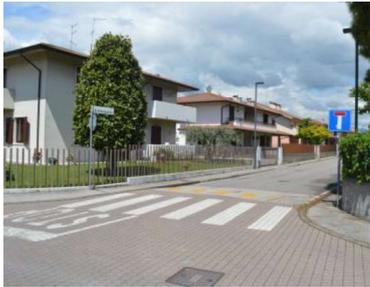
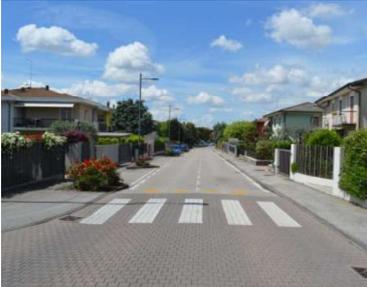
| <div style="display: flex; justify-content: space-around;"> <div data-bbox="480 902 850 1189"> <p>32D</p> </div> <div data-bbox="1018 902 1385 1189"> <p>33D</p> </div> </div> | | |

| DESCRIZIONE INTERVENTO | FOTO |
|--|---|
| <p>1 Installazione dell'apposito segnale verticale, in corrispondenza dell'attraversamenti pedonali</p> <p>31D – 32D – 33D – 35D</p> <p>(foto degli altri attraversamenti nelle successive righe della tabella)</p> <p><i>(art. 4.3 del d.m. 14 giugno 1989 n. 236)</i> <i>art. 24 e art. 25 DGR 1428/2011 e DGR 1898/2014</i></p> | |

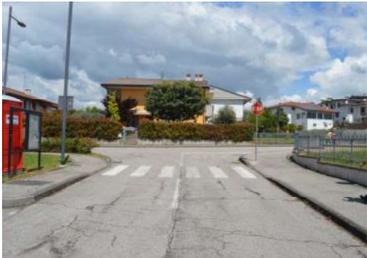
| <p>2</p> | <p>Rifacimento delle strisce bianche a terra in modo tale da essere ben visibili in corrispondenza dell'attraversamento pedonale 30D – 35D <i>(art. 4.3 del d.m. 14 giugno 1989 n. 236)</i> <i>art. 24 e art. 25 DGR 1428/2011 e DGR 1898/2014</i></p> | <p>30D</p> |

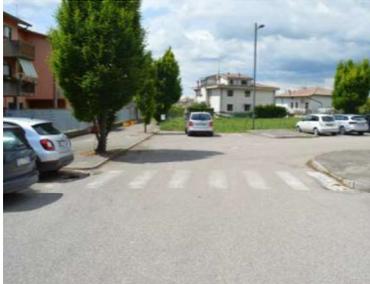
| <p>3</p> | <p>Realizzazione di una rampa di raccordo tra il piano del marciapiede e quello della carreggiata in corrispondenza degli attraversamenti pedonali esistenti 35D <i>(art. 4.3 del d.m. 14 giugno 1989 n. 236)</i> <i>art. 24 e art. 25 DGR 1428/2011 e DGR 1898/2014</i></p> | <p>35D</p> |

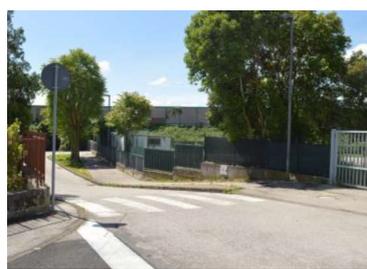
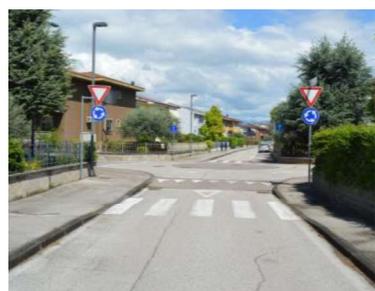
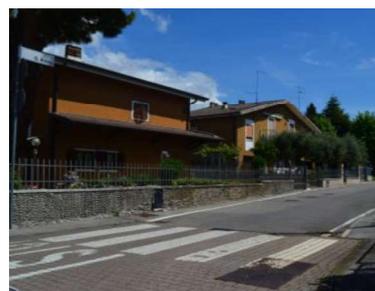
| DESCRIZIONE INTERVENTO | FOTO |
|--|---|
| <p>38E</p> | <p>40E</p> |

| DESCRIZIONE INTERVENTO | FOTO |
|--|---|
| <p>1 Installazione dell'apposito segnale verticale, in corrispondenza degli attraversamenti pedonali 36E - 38E - 40E - 41E - 42E - 43E - 45E - 47E - 49E - 51E 111E - 112E - 113E - 114E - 115E</p> <p><i>(art. 4.3 del d.m. 14 giugno 1989 n. 236)</i> <i>art. 24 e art. 25 DGR 1428/2011 e DGR 1898/2014</i></p> | <p>36E</p> |

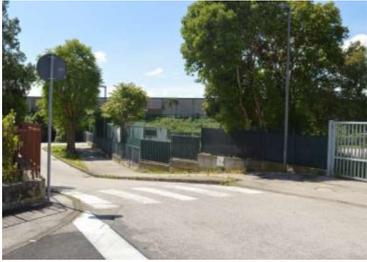
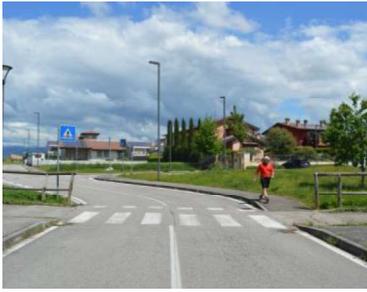
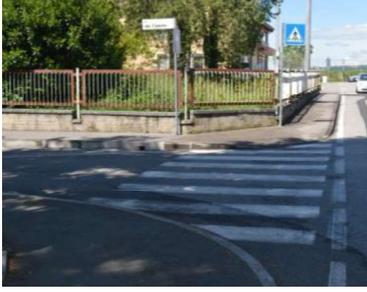
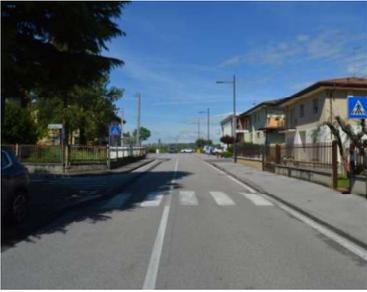
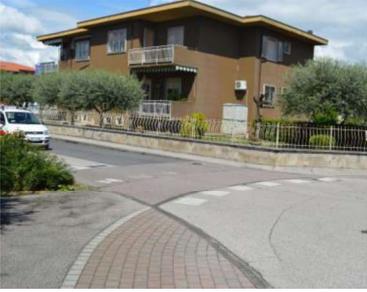
| | | | | | | |
|---|---|---|---|---|---|---|
| 2 | <p>Rifacimento delle strisce bianche a terra in modo tale da essere ben visibili in corrispondenza degli attraversamenti pedonale</p> <p>36E - 44E - 50E - 110E - 114E</p> <p><i>(art. 4.3 del d.m. 14 giugno 1989 n. 236)</i> <i>art. 24 e art. 25 DGR 1428/2011 e DGR 1898/2014</i></p> |

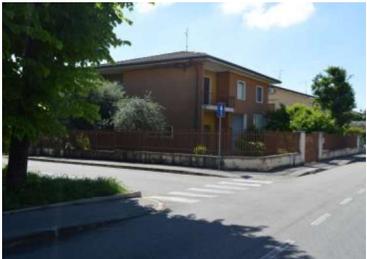
| DESCRIZIONE INTERVENTO | | FOTO |
|---|--|--|
| 1 | Installazione dell'apposito segnale verticale, in corrispondenza degli attraversamenti pedonali 52E – 53E - 54E - 55E 58E - 59E - 61E - 62E <i>(art. 4.3 del d.m. 14 giugno 1989 n. 236)</i> <i>art. 24 e art. 25 DGR 1428/2011 e DGR 1898/2014</i> | <p style="text-align: right;">52E</p> |

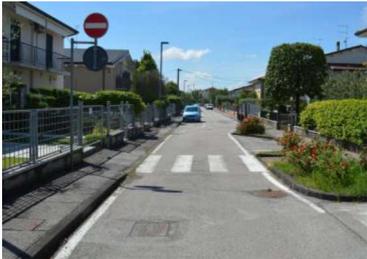
| DESCRIZIONE INTERVENTO | | FOTO |
|---|--|--|
| 2 | Rifacimento delle strisce bianche a terra in modo tale da essere ben visibili in corrispondenza degli attraversamenti pedonale 53E – 54E - 55E – 61E <i>(art. 4.3 del d.m. 14 giugno 1989 n. 236)</i> <i>art. 24 e art. 25 DGR 1428/2011 e DGR 1898/2014</i> | <p style="text-align: right;">53E</p> |

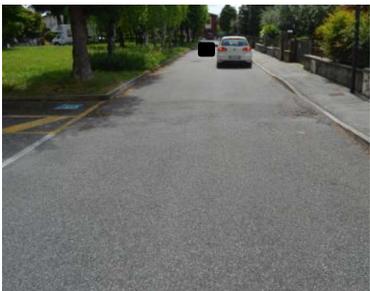
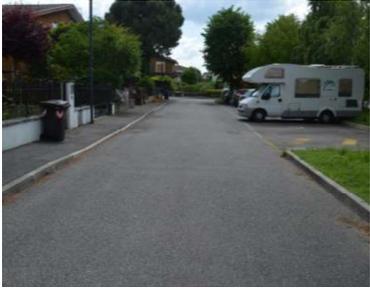
| DESCRIZIONE INTERVENTO | | FOTO |
|---|---|--|
| 1 | <p>Durante il sopralluogo sono stati individuati due punti critici del tratto del percorso pedonale interessato. Si è ritenuto opportuno l'inserimento di due nuovi attraversamenti pedonali, ai fini di mettere in sicurezza e dare continuità al percorso di Piazza Marcolini come indicato in foto e in Tav 5-Interventi</p> <p>129E – 130E</p> <p><i>(art. 4.3 del d.m. 14 giugno 1989 n. 236)</i> <i>art. 24 e art. 25 DGR 1428/2011 e DGR 1898/2014</i></p> | <p style="text-align: right;">129E</p> <p style="text-align: right;">130E</p> |

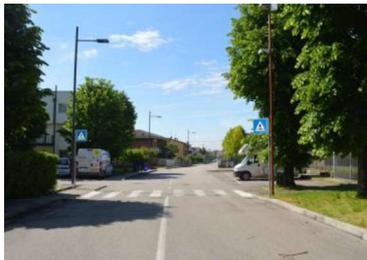
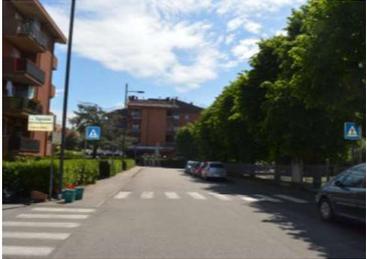
| DESCRIZIONE INTERVENTO | | FOTO |
|---|---|--|
| 1 | <p>Rifacimento delle strisce bianche a terra in modo tale da essere ben visibili in corrispondenza degli attraversamenti pedonale</p> <p>37E – 37.1E</p> <p><i>(art. 4.3 del d.m. 14 giugno 1989 n. 236)</i> <i>art. 24 e art. 25 DGR 1428/2011 e DGR 1898/2014</i></p> | <p style="text-align: right;">37E</p> <p style="text-align: right;">37.1E</p> |

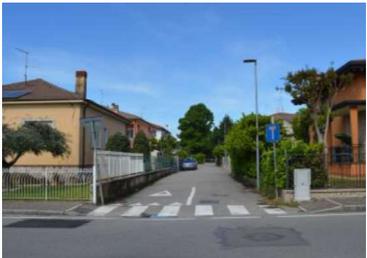
| DESCRIZIONE INTERVENTO | FOTO |
|--|---|
| <p>1 Installazione dell'apposito segnale verticale, in corrispondenza degli attraversamenti pedonali</p> <p>67F – 68F (1cartello) - 69F - 70F - 71F - 72F - 108F</p> <p>(la documentazione fotografica continua alla fine nelle pag. successive)</p> <p><i>(art. 4.3 del d.m. 14 giugno 1989 n. 236)</i> <i>art. 24 e art. 25 DGR 1428/2011 e DGR 1898/2014</i></p> | |

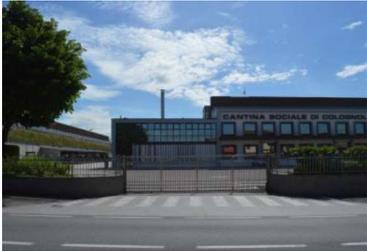
| <p>2</p> | <p>Rifacimento delle strisce bianche a terra in modo tale da essere ben visibili in corrispondenza degli attraversamenti pedonale</p> <p>65F – 66F - 68F – 69F - 108F</p> <p><i>(art. 4.3 del d.m. 14 giugno 1989 n. 236)</i> <i>art. 24 e art. 25 DGR 1428/2011 e DGR 1898/2014</i></p> | <p>65F</p> |

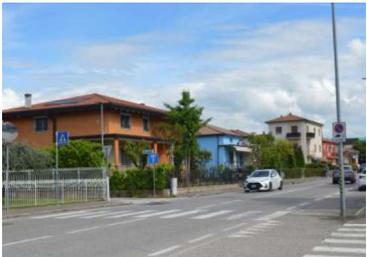
| <p>3</p> | <p>Realizzazione di una rampa di raccordo tra il piano del marciapiede e quello della carreggiata in corrispondenza degli attraversamenti pedonali</p> <p>68F – 69F - 108F</p> <p><i>(art. 4.3 del d.m. 14 giugno 1989 n. 236)</i> <i>art. 24 e art. 25 DGR 1428/2011 e DGR 1898/2014</i></p> | <p>68F</p> |

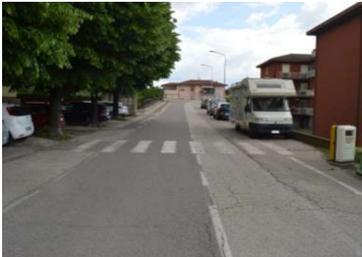
| DESCRIZIONE INTERVENTO | FOTO |
|---|---|
| <p>1 Installazione dell'apposito segnale verticale, in corrispondenza degli attraversamenti pedonali</p> <p>74G – 75G</p> <p><i>(art. 4.3 del d.m. 14 giugno 1989 n. 236)</i> <i>art. 24 e art. 25 DGR 1428/2011 e DGR 1898/2014</i></p> | |
