PEBA

Piano
Eliminazione
Barriere
Architettoniche

QUADRO
URBANO

Comune di Colognola ai Colli

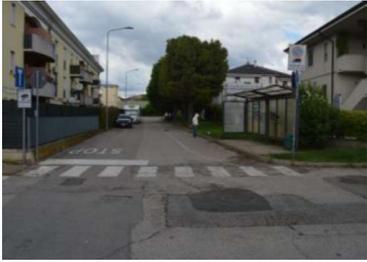
| 2 | <p>Rifacimento delle strisce bianche a terra in modo tale da essere ben visibili in corrispondenza degli attraversamenti pedonale</p> <p>74G – 75G</p> <p><i>(art. 4.3 del d.m. 14 giugno 1989 n. 236)</i> <i>art. 24 e art. 25 DGR 1428/2011 e DGR 1898/2014</i></p> | |

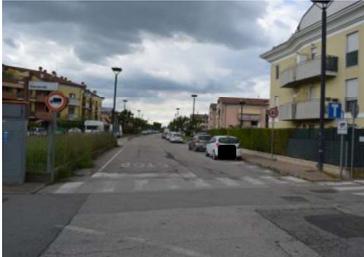
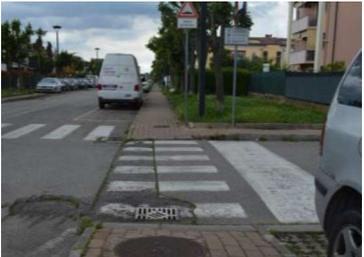
| DESCRIZIONE INTERVENTO | FOTO |
|--|--|
| <p>1 Installazione dell'apposito segnale verticale, in corrispondenza degli attraversamenti pedonali 76G - 77G - 78G - 79G - 80G - 81G</p> <p><i>(art. 4.3 del d.m. 14 giugno 1989 n. 236)</i> <i>art. 24 e art. 25 DGR 1428/2011 e DGR 1898/2014</i></p> | 76G 77G |

| TIPOLOGIA INTERVENTO | PRIORITA' | STIMA € (IVA esclusa) |
|--|---|---|
| 1. Segnaletica verticale (x6) | bassa | € 1.620,00 |

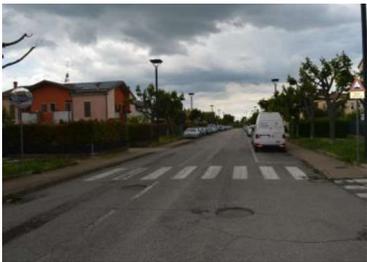
| DESCRIZIONE INTERVENTO | FOTO |
|--|--|
| <p>2 Rifacimento delle strisce bianche a terra in modo tale da essere ben visibili in corrispondenza degli attraversamenti pedonale 76G - 77G - 78G - 79G - 80G - 81G - 85G</p> <p><i>(art. 4.3 del d.m. 14 giugno 1989 n. 236)</i> <i>art. 24 e art. 25 DGR 1428/2011 e DGR 1898/2014</i></p> | 78G |

| TIPOLOGIA INTERVENTO | PRIORITA' | STIMA € (IVA esclusa) |
|--|---|---|
| 2. Segnaletica orizzontale (x7) | bassa | € 1.750,00 |

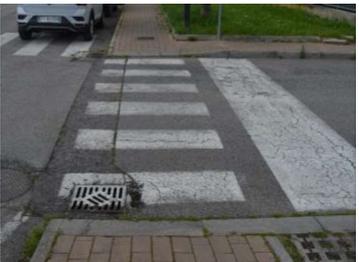
| DESCRIZIONE INTERVENTO | FOTO |
|--|--|
| <p>3 Realizzazione di una rampa di raccordo tra il piano del marciapiede e quello della carreggiata in corrispondenza degli attraversamenti pedonali 76G - 78G - 80G - 87G</p> <p><i>(art. 4.3 del d.m. 14 giugno 1989 n. 236)</i> <i>art. 24 e art. 25 DGR 1428/2011 e DGR 1898/2014</i></p> | 79G |

| TIPOLOGIA INTERVENTO | PRIORITA' | STIMA € (IVA esclusa) |
|--|---|---|
| 3. Rampa di raccordo (x6) | media | € 4.500,00 |

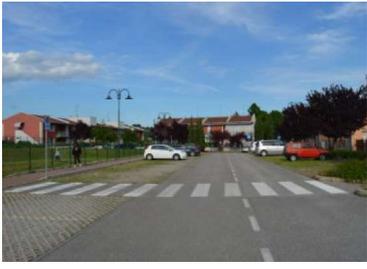
| DESCRIZIONE INTERVENTO | FOTO |
|--|---|
| <p>1 Installazione dell'apposito segnale verticale, in corrispondenza degli attraversamenti pedonali</p> <p>91H - 119H</p> <p><i>(art. 4.3 del d.m. 14 giugno 1989 n. 236)</i> <i>art. 24 e art. 25 DGR 1428/2011 e DGR 1898/2014</i></p> | <p>91H</p> <p>119H</p> |

| TIPOLOGIA INTERVENTO | PRIORITA' | STIMA € (IVA esclusa) |
|--|---|---|
| 1. Segnaletica verticale (x2) | bassa | € 540,00 |

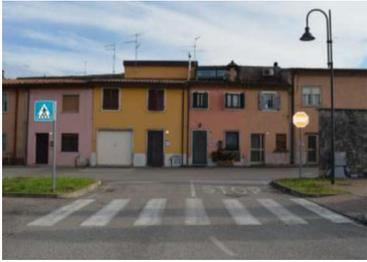
| DESCRIZIONE INTERVENTO | FOTO |
|--|---|
| <p>2 Rifacimento delle strisce bianche a terra in modo tale da essere ben visibili in corrispondenza degli attraversamenti pedonale</p> <p>89H</p> <p><i>(art. 4.3 del d.m. 14 giugno 1989 n. 236)</i> <i>art. 24 e art. 25 DGR 1428/2011 e DGR 1898/2014</i></p> | <p>89H</p> |

| TIPOLOGIA INTERVENTO | PRIORITA' | STIMA € (IVA esclusa) |
|--|---|---|
| 2. Segnaletica orizzontale (x1) | bassa | € 250,00 |

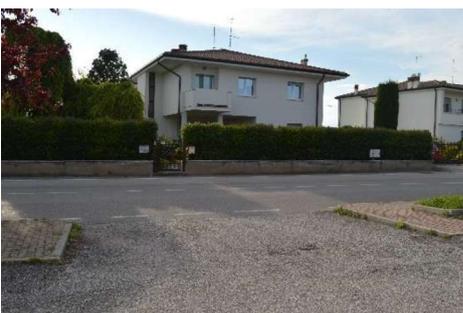
| DESCRIZIONE INTERVENTO | FOTO |
|---|--|
| <p>1 Realizzazione di rampe di raccordo tra il piano del marciapiede e quello della carreggiata in corrispondenza di via Calcinese in prossimità del numero civico 41. (ingresso parcheggio)</p> <p><i>(art. 4.3 del d.m. 14 giugno 1989 n. 236)</i> <i>art. 24 e art. 25 DGR 1428/2011 e DGR 1898/2014</i></p> | |

| TIPOLOGIA INTERVENTO | PRIORITA' | STIMA € (IVA esclusa) |
|--|---|---|
| 1. Rampa di raccordo (x2) | media | € 1.500,00 |

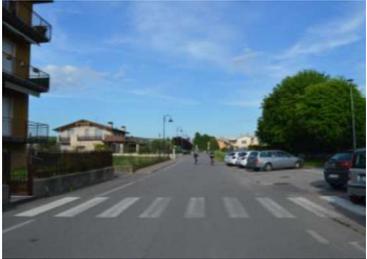
| DESCRIZIONE INTERVENTO | FOTO |
|---|--|
| <p>1 Installazione dell'apposito segnale verticale, in corrispondenza degli attraversamenti pedonali 93H - 94H - 95H - 96H - 98H - 99H</p> <p>(la documentazione fotografica continua alla fine della tabella)</p> <p><i>(art. 4.3 del d.m. 14 giugno 1989 n. 236)</i> <i>art. 24 e art. 25 DGR 1428/2011 e DGR 1898/2014</i></p> | <p>93H</p> |

| TIPOLOGIA INTERVENTO | PRIORITA' | STIMA € (IVA esclusa) |
|--|---|---|
| 1. Segnaletica verticale (x6) | bassa | € 1.620,00 |

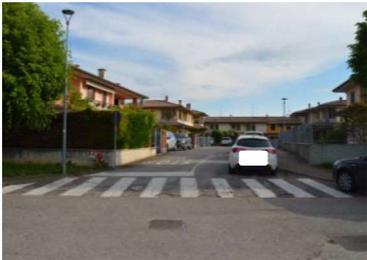
| DESCRIZIONE INTERVENTO | FOTO |
|---|--|
| <p>2 Rifacimento delle strisce bianche a terra in modo tale da essere ben visibili in corrispondenza degli attraversamenti pedonale 93H - 94H - 95H</p> <p><i>(art. 4.3 del d.m. 14 giugno 1989 n. 236)</i> <i>art. 24 e art. 25 DGR 1428/2011 e DGR 1898/2014</i></p> | <p>94H</p> <p>95H</p> |

| TIPOLOGIA INTERVENTO | PRIORITA' | STIMA € (IVA esclusa) |
|--|---|---|
| 2. Segnaletica orizzontale (x3) | bassa | € 750,00 |

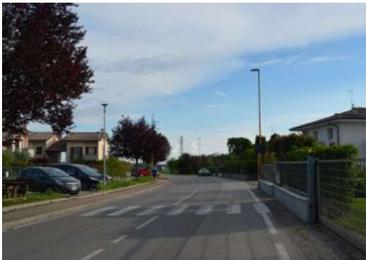
| DESCRIZIONE INTERVENTO | FOTO |
|---|--|
| <p>3 Realizzazione di una rampa di raccordo tra il piano del marciapiede e quello della carreggiata in corrispondenza degli attraversamenti pedonali 96H</p> <p><i>(art. 4.3 del d.m. 14 giugno 1989 n. 236)</i> <i>art. 24 e art. 25 DGR 1428/2011 e DGR 1898/2014</i></p> | <p>96H</p> |

| TIPOLOGIA INTERVENTO | PRIORITA' | STIMA € (IVA esclusa) |
|--|---|---|
| 3. Rampa di raccordo (x1) | media | € 750,00 |

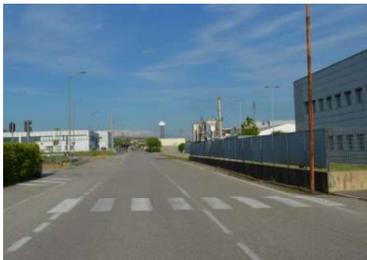
| DESCRIZIONE INTERVENTO | FOTO |
|---|--|
| <p>1 Installazione dell'apposito segnale verticale, in corrispondenza degli attraversamenti pedonali</p> <p>106H</p> <p><i>(art. 4.3 del d.m. 14 giugno 1989 n. 236)</i> <i>art. 24 e art. 25 DGR 1428/2011 e DGR 1898/2014</i></p> | |

| TIPOLOGIA INTERVENTO | PRIORITA' | STIMA € (IVA esclusa) |
|--|---|---|
| 1. Segnaletica verticale (x1) | bassa | € 270,00 |

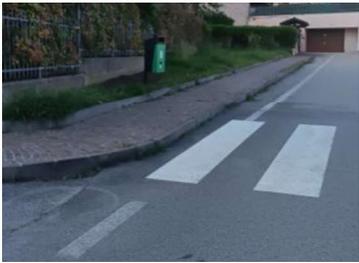
| DESCRIZIONE INTERVENTO | | FOTO |
|---|--|---|
| 1 | <p>Realizzazione di una rampa di raccordo tra il piano del marciapiede e quello della carreggiata in corrispondenza degli attraversamenti pedonali</p> <p>107I</p> <p><i>(art. 4.3 del d.m. 14 giugno 1989 n. 236)</i> <i>art. 24 e art. 25 DGR 1428/2011 e DGR 1898/2014</i></p> | <p>107I</p> |

| TIPOLOGIA INTERVENTO | PRIORITA' | STIMA € (IVA esclusa) |
|--|---|---|
| 1. Rampa di raccordo (x1) | media | € 750,00 |

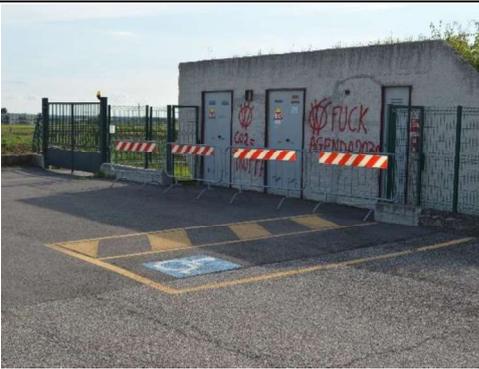
| DESCRIZIONE INTERVENTO | | FOTO |
|---|--|---|
| 1 | <p>Installazione dell'apposito segnale verticale.</p> <p>(art. 4.2 e 8.2 del D.M. 14 giugno 1989 n. 236 - art. 24 del DGR n.1428 del 6 settembre 2011)</p> | |

| TIPOLOGIA INTERVENTO | PRIORITA' | STIMA € (IVA esclusa) |
|---|---|---|
| 1. Segnaletica verticale (x1) | bassa | € 230,00 |

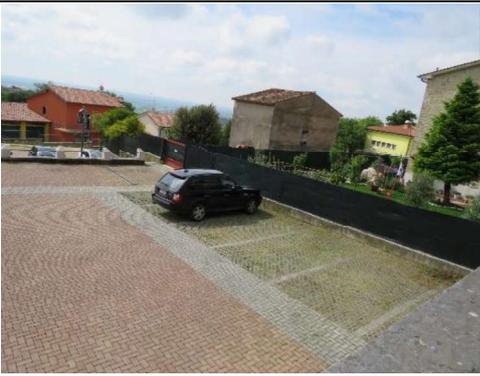
| DESCRIZIONE INTERVENTO | | FOTO |
|---|--|---|
| 1 | <p>Progettazione di un nuovo parcheggio per disabili, ai fine della messa a norma del parcheggio pubblico in oggetto.</p> <p>(art. 4.2 e 8.2 del D.M. 14 giugno 1989 n. 236 - art. 24 del DGR n.1428 del 6 settembre 2011)</p> | |

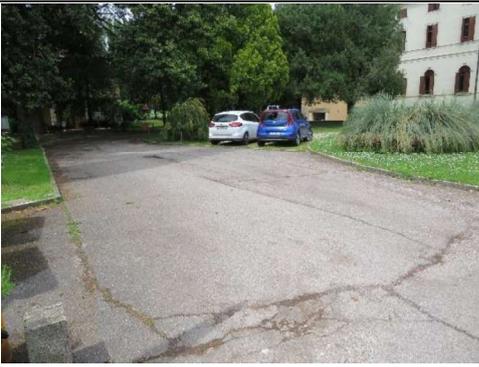
| DESCRIZIONE INTERVENTO | | FOTO |
|---|--|---|
| 1 | <p>Progettazione di un nuovo parcheggio per disabili, ai fine della messa a norma del parcheggio pubblico in oggetto.</p> <p>(art. 4.2 e 8.2 del D.M. 14 giugno 1989 n. 236 - art. 24 del DGR n.1428 del 6 settembre 2011)</p> | |

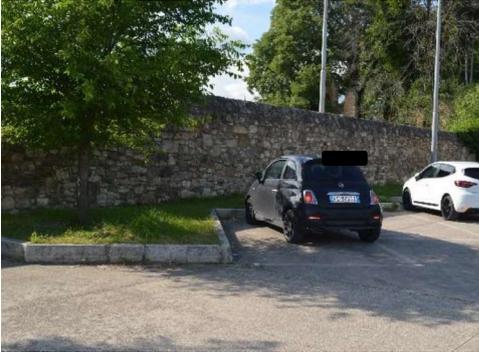
| DESCRIZIONE INTERVENTO | | FOTO |
|---|--|--|
| 1 | <p>Progettazione di un nuovo parcheggio per disabili, ai fine della messa a norma del parcheggio pubblico in oggetto.</p> <p>(art. 4.2 e 8.2 del D.M. 14 giugno 1989 n. 236 - art. 24 del DGR n.1428 del 6 settembre 2011)</p> | |

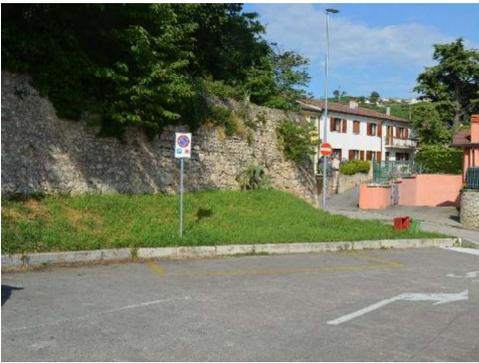
| DESCRIZIONE INTERVENTO | | FOTO |
|---|--|--|
| 2 | <p>Rifacimento delle strisce gialle a terra con caratteristiche dimensionali che rispettano la normativa.</p> <p>(art. 4.2 del D.M. 14 giugno 1989 n. 236 - art. 24 del DGR n.1428 del 6 settembre 2011)</p> | |

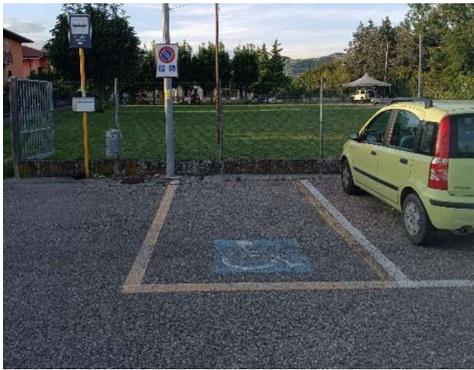
| DESCRIZIONE INTERVENTO | | FOTO |
|---|--|--|
| 1 | <p>Rifacimento delle strisce gialle a terra con caratteristiche dimensionali che rispettino la normativa.</p> <p>(art. 4.2 del D.M. 14 giugno 1989 n. 236 - art. 24 del DGR n.1428 del 6 settembre 2011)</p> | |

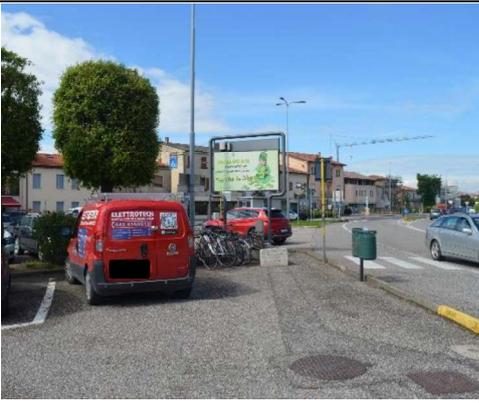
| DESCRIZIONE INTERVENTO | | FOTO |
|---|--|---|
| 1 | <p>Progettazione di un nuovo parcheggio per disabili, ai fine della messa a norma del parcheggio pubblico in oggetto.</p> <p>(art. 4.2 e 8.2 del D.M. 14 giugno 1989 n. 236 - art. 24 del DGR n.1428 del 6 settembre 2011)</p> | |

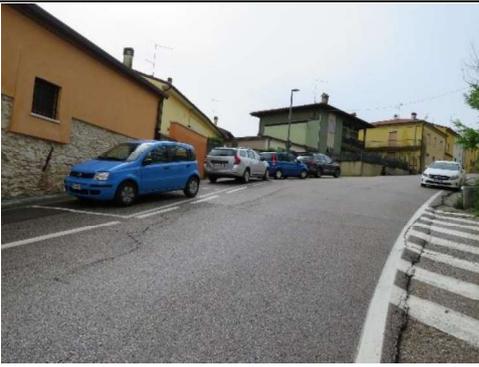
| DESCRIZIONE INTERVENTO | | FOTO |
|---|--|---|
| 1 | <p>Progettazione di un nuovo parcheggio per disabili, ai fine della messa a norma del parcheggio pubblico in oggetto.</p> <p>(art. 4.2 e 8.2 del D.M. 14 giugno 1989 n. 236 - art. 24 del DGR n.1428 del 6 settembre 2011)</p> | |

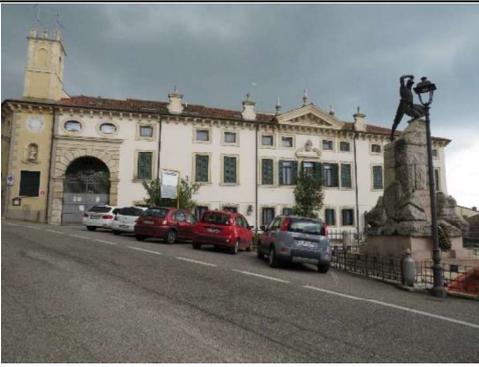
| DESCRIZIONE INTERVENTO | | FOTO |
|---|--|---|
| 1 | <p>Progettazione di un nuovo parcheggio per disabili, ai fine della messa a norma del parcheggio pubblico in oggetto.</p> <p>(art. 4.2 e 8.2 del D.M. 14 giugno 1989 n. 236 - art. 24 del DGR n.1428 del 6 settembre 2011)</p> | |

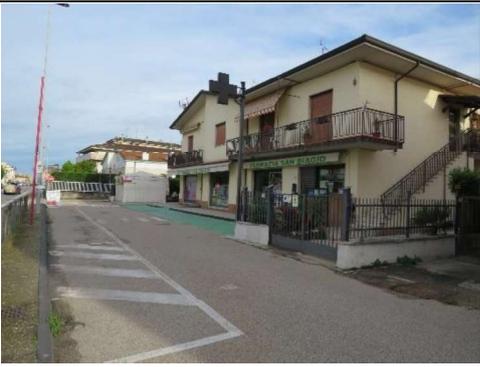
| DESCRIZIONE INTERVENTO | | FOTO |
|---|--|---|
| 1 | <p>Progettazione di un nuovo parcheggio per disabili, ai fine della messa a norma del parcheggio pubblico in oggetto.</p> <p>(art. 4.2 e 8.2 del D.M. 14 giugno 1989 n. 236 - art. 24 del DGR n.1428 del 6 settembre 2011)</p> | |

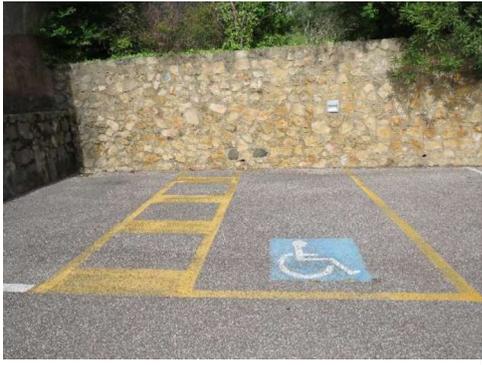
| DESCRIZIONE INTERVENTO | | FOTO |
|---|--|---|
| 1 | <p>Installazione dell'apposito segnale verticale.</p> <p>(art. 4.2 e 8.2 del D.M. 14 giugno 1989 n. 236 - art. 24 del DGR n.1428 del 6 settembre 2011)</p> | |

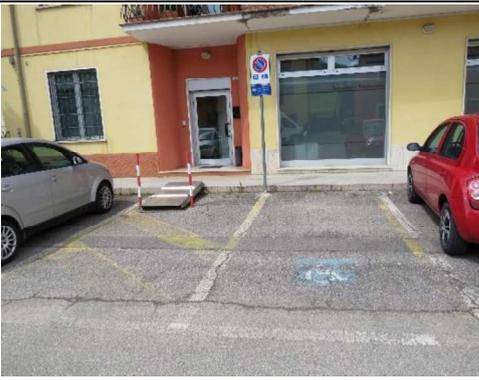
| DESCRIZIONE INTERVENTO | | FOTO |
|---|---|---|
| 1 | <p>Rifacimento delle strisce gialle a terra.</p> <p>(art. 4.2 del D.M. 14 giugno 1989 n. 236 - art. 24 del DGR n.1428 del 6 settembre 2011)</p> | |

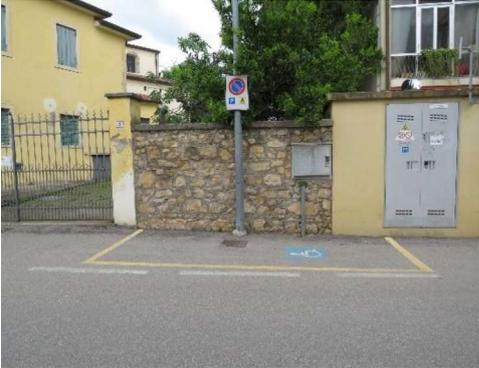
| DESCRIZIONE INTERVENTO | | FOTO |
|---|--|--|
| 1 | <p>Rifacimento delle strisce gialle a terra con caratteristiche dimensionali che rispettino la normativa.</p> <p>(art. 4.2 del D.M. 14 giugno 1989 n. 236 - art. 24 del DGR n.1428 del 6 settembre 2011)</p> | |

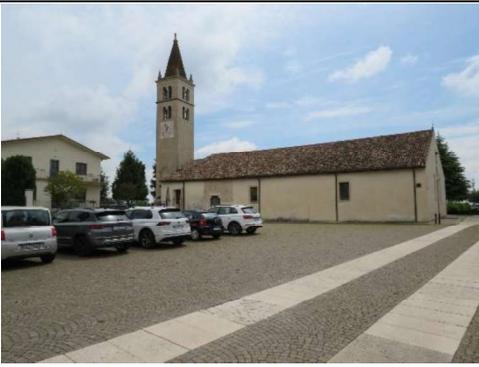
| DESCRIZIONE INTERVENTO | | FOTO |
|---|--|---|
| 1 | <p>Progettazione di un nuovo parcheggio per disabili, ai fine della messa a norma del parcheggio pubblico in oggetto.</p> <p>(art. 4.2 e 8.2 del D.M. 14 giugno 1989 n. 236 - art. 24 del DGR n.1428 del 6 settembre 2011)</p> | |

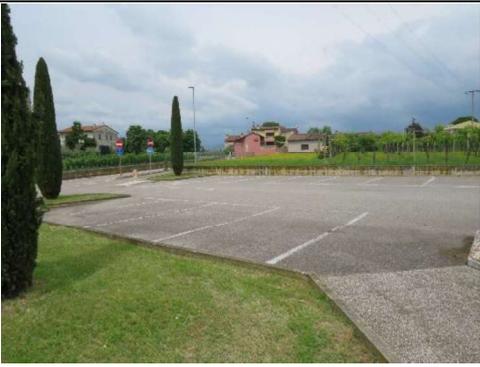
| DESCRIZIONE INTERVENTO | | FOTO |
|---|--|---|
| 1 | <p>Progettazione di un nuovo parcheggio per disabili, ai fine della messa a norma del parcheggio pubblico in oggetto.</p> <p>(art. 4.2 e 8.2 del D.M. 14 giugno 1989 n. 236 - art. 24 del DGR n.1428 del 6 settembre 2011)</p> | |

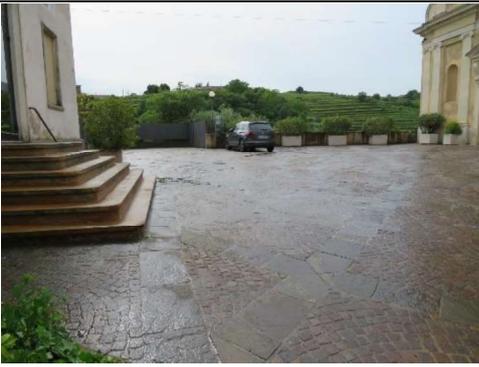
| DESCRIZIONE INTERVENTO | | FOTO |
|---|--|---|
| 1 | <p>Progettazione di un nuovo parcheggio per disabili, ai fine della messa a norma del parcheggio pubblico in oggetto.</p> <p>(art. 4.2 e 8.2 del D.M. 14 giugno 1989 n. 236 - art. 24 del DGR n.1428 del 6 settembre 2011)</p> | |

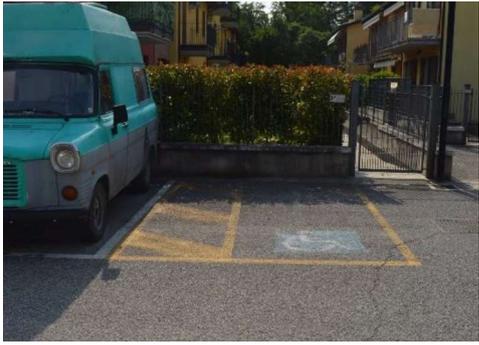
PARCHEGGIO DISABILI

| DESCRIZIONE INTERVENTO | | FOTO |
|---|--|---|
| 1 | <p>Installazione dell'apposito segnale verticale.</p> <p>(art. 4.2 e 8.2 del D.M. 14 giugno 1989 n. 236 - art. 24 del DGR n.1428 del 6 settembre 2011)</p> | |

| TIPOLOGIA INTERVENTO | PRIORITA' | STIMA € (IVA esclusa) |
|---|---|---|
| 1. Segnaletica verticale (x1) | bassa | € 230,00 |

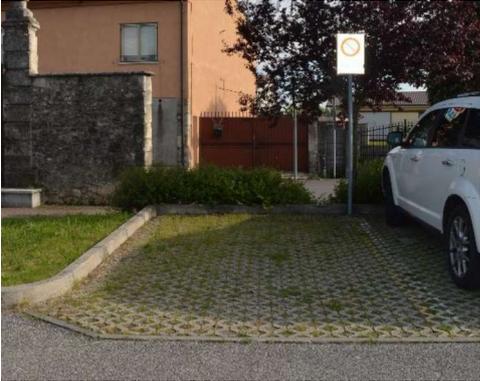
U_P 37

PARCHEGGIO DISABILI

| DESCRIZIONE INTERVENTO | | FOTO |
|---|---|---|
| 1 | Rifacimento delle strisce gialle a terra. (art. 4.2 del D.M. 14 giugno 1989 n. 236 - art. 24 del DGR n.1428 del 6 settembre 2011) | |

| TIPOLOGIA INTERVENTO | PRIORITA' | STIMA € (IVA esclusa) |
|---|---|---|
| 1. Segnaletica orizzontale (x7) | bassa | € 1.050,00 |

Per gli stessi, si calcola che gli interventi per la realizzazione e/o messa a norma del parcheggio P₃₇ abbiano una **BASSA priorità**.

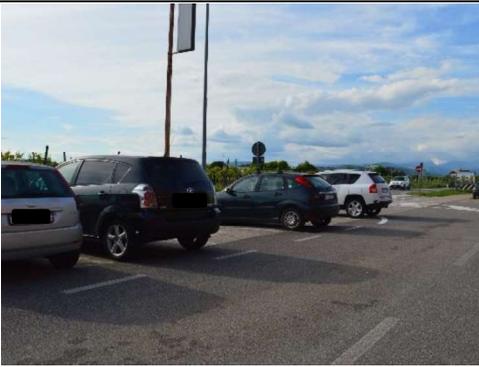
U_P 38

PARCHEGGIO DISABILI

| DESCRIZIONE INTERVENTO | | FOTO |
|---|--|---|
| 1 | <p>Progettazione di un nuovo parcheggio per disabili, ai fine della messa a norma del parcheggio pubblico in oggetto.</p> <p>(art. 4.2 e 8.2 del D.M. 14 giugno 1989 n. 236 - art. 24 del DGR n.1428 del 6 settembre 2011)</p> | |

| TIPOLOGIA INTERVENTO | PRIORITA' | STIMA € (IVA esclusa) |
|---|---|---|
| 1. Stallo nuovo | alta | € 380,00 |

Per gli stessi, si calcola che gli interventi per la realizzazione di un nuovo posto auto per il parcheggio P₃₈ abbiano una **ALTA priorità**.

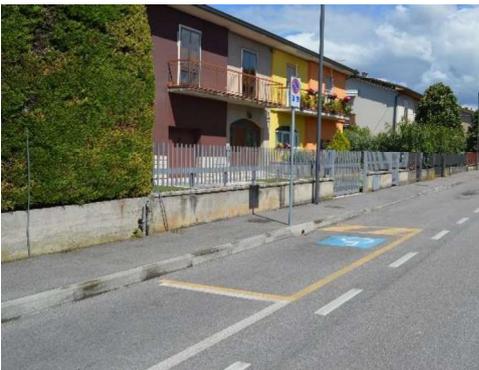
PARCHEGGIO DISABILI

| DESCRIZIONE INTERVENTO | | FOTO |
|---|---|---|
| 1 | Realizzazione di una rampa di raccordo a norma e con adeguata pendenza, tra il piano del marciapiede e quello del parcheggio, in corrispondenza dell'area di discesa del disabile. (art. 4.2 del D.M. 14 giugno 1989 n. 236 - art. 24 del DGR n.1428 del 6 settembre 2011) | |
| 2 | Rifacimento delle strisce gialle a terra con caratteristiche dimensionali che rispettino la normativa. (art. 4.2 del D.M. 14 giugno 1989 n. 236 - art. 24 del DGR n.1428 del 6 settembre 2011) | |

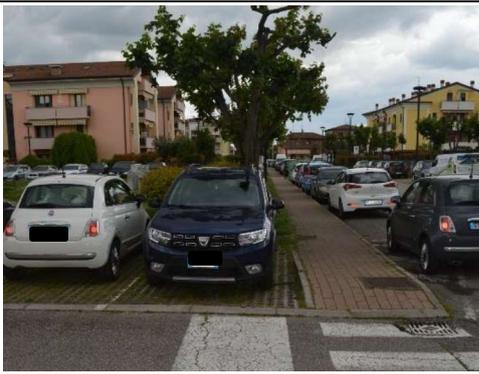
PARCHEGGIO DISABILI

| DESCRIZIONE INTERVENTO | | FOTO |
|---|--|---|
| 1 | <p>Progettazione di un nuovo parcheggio per disabili, ai fine della messa a norma del parcheggio pubblico in oggetto.</p> <p>(art. 4.2 e 8.2 del D.M. 14 giugno 1989 n. 236 - art. 24 del DGR n.1428 del 6 settembre 2011)</p> | |
