COMUNE DI COLOGNOLA AI COLLI  
Provincia di Verona

VAR n. 8 al PI  
art. 17 L.R. 11/2004

**BENI CULTURALI (CORTI RURALI, COLMELLE)**  
**BC n. 32**

**Stesura Coordinata Variante n. 8**

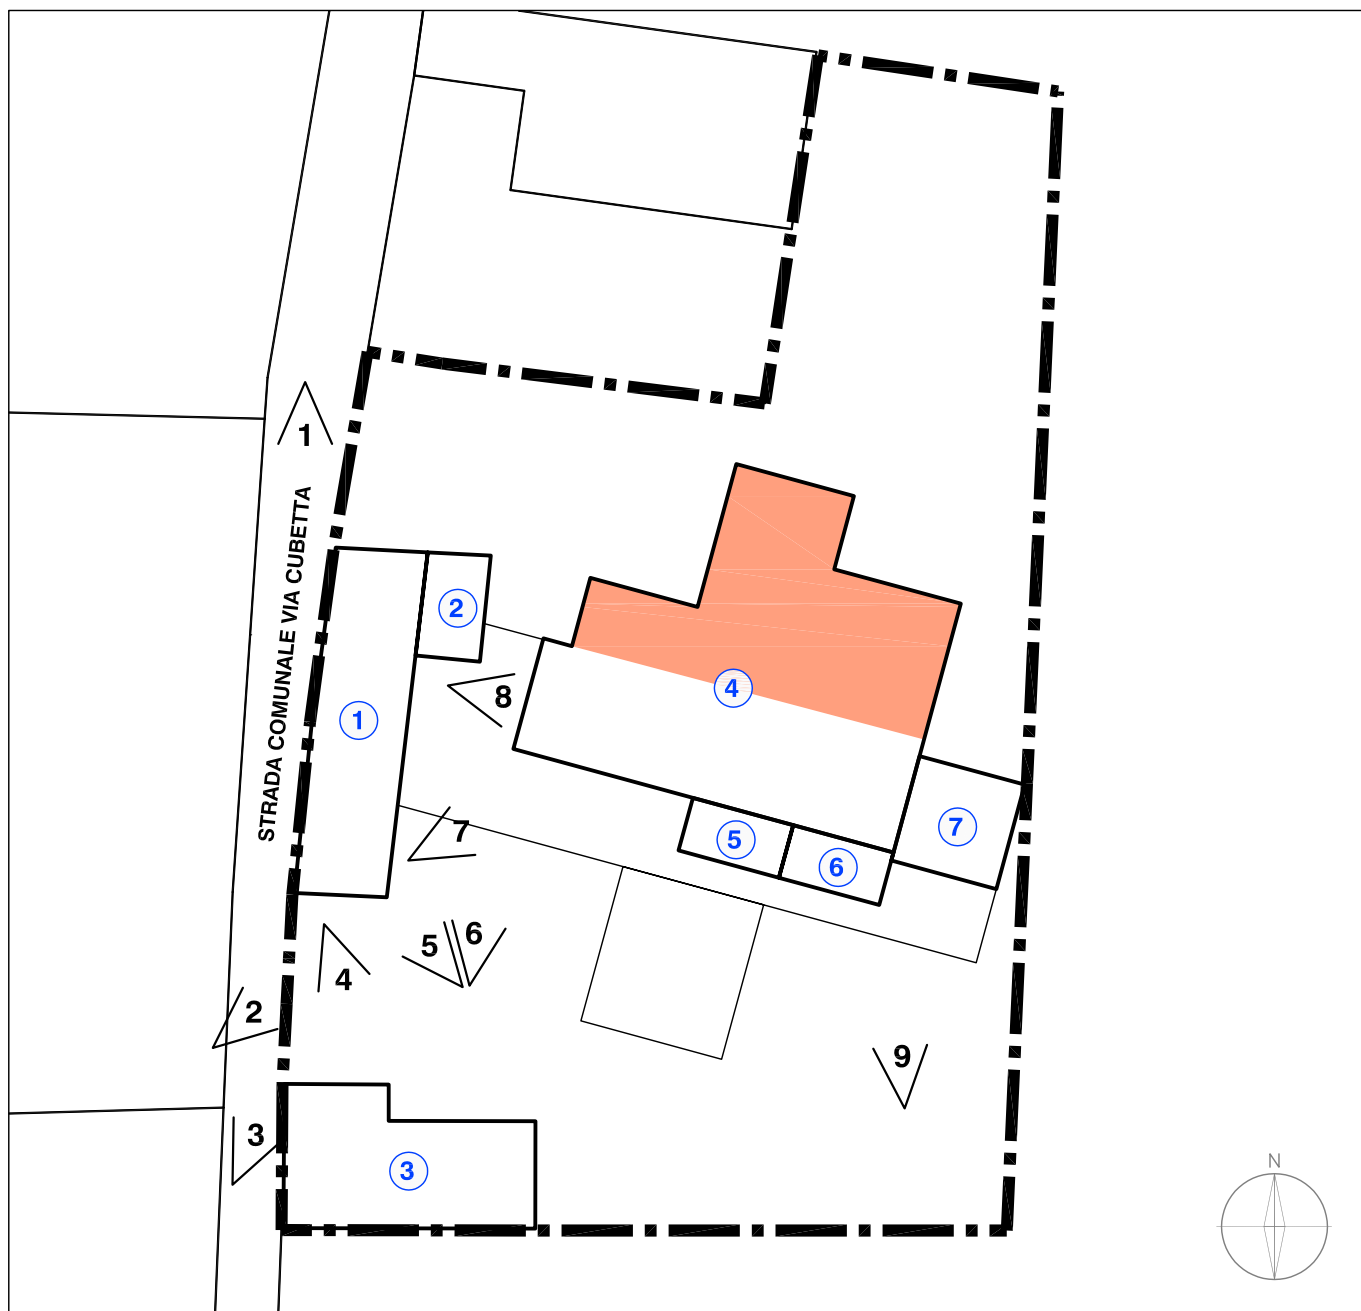
# INDIVIDUAZIONE E IDENTIFICAZIONE DEGLI EDIFICI OGGETTO DI SCHEDATURA E PUNTI DI VISTA DOCUMENTAZIONE FOTOGRAFICA

Trattasi di un aggregato rurale sito in località Cubetta, il cui confine occidentale prospetta lungo la strada comunale Via Cubetta.

Il complesso è costituito dall'edificio n° 1, destinato a residenza ed ora solo in parte occupato, il cui muro del fronte ovest è posto sul limite della strada comunale sopra citata, pressoché allineato al muro di brolo, in pietra e sassi, che si sviluppa in direzione sud sempre lungo il confine stradale. Pur trattandosi di un edificio privo di particolari caratteristiche architettoniche e formali, presenta tratti di edilizia rurale minore degni di essere conservati.

Addossato allo stesso edificio n° 1, nella parte interna della corte, esiste un edificio, individuato col n° 2, accessorio alla stessa residenza, probabilmente aggiunto successivamente, che presenta caratteri di superfetazione.

In aderenza al muro di brolo, sopra menzionato, esiste un vecchio annesso rustico, edificio n° 3, attualmente inutilizzato, che probabilmente in origine aveva la funzione di ricovero per gli attrezzi e/o gli animali, che versa in un evidente stato di degrado.

L'edificio della presente scheda identificato col n° 4 si trova in posizione pressoché centrale rispetto all'ambito del Bene Culturale; è costruito in pietra e sasso e presenta la copertura con orditura in legno. Sebbene il sopralluogo al manufatto sia stato parziale per l'impossibilità ad accedere ad una sua parte, oggetto di un intervento edilizio in corso, si può asserire con certezza che originariamente fosse destinato per intero ad annesso rustico come ricovero di macchine ed attrezzature agricole, nonché di prodotti agricoli, poiché nell'insieme, nonostante la sua articolazione, costituisce un immobile unitario. Per quanto sopra riportato, la schedatura dell'edificio n° 4 è parziale. Nella parte accessibile si è potuto constatare un recente intervento di rifacimento della struttura lignea della copertura. Alla data del sopralluogo non risulta che la stessa parte di immobile sia utilizzata.

Addossati allo stesso edificio, sui fronti sud ed est, esistono dei porticati coperti ( nn° 5, 6, 7) che erano utilizzati come annessi rustici. Realizzati presumibilmente in tempi

successivi rispetto all'impianto originario, ora versano in un evidente stato di degrado e non sono utilizzati.

Planimetria scala 1:500

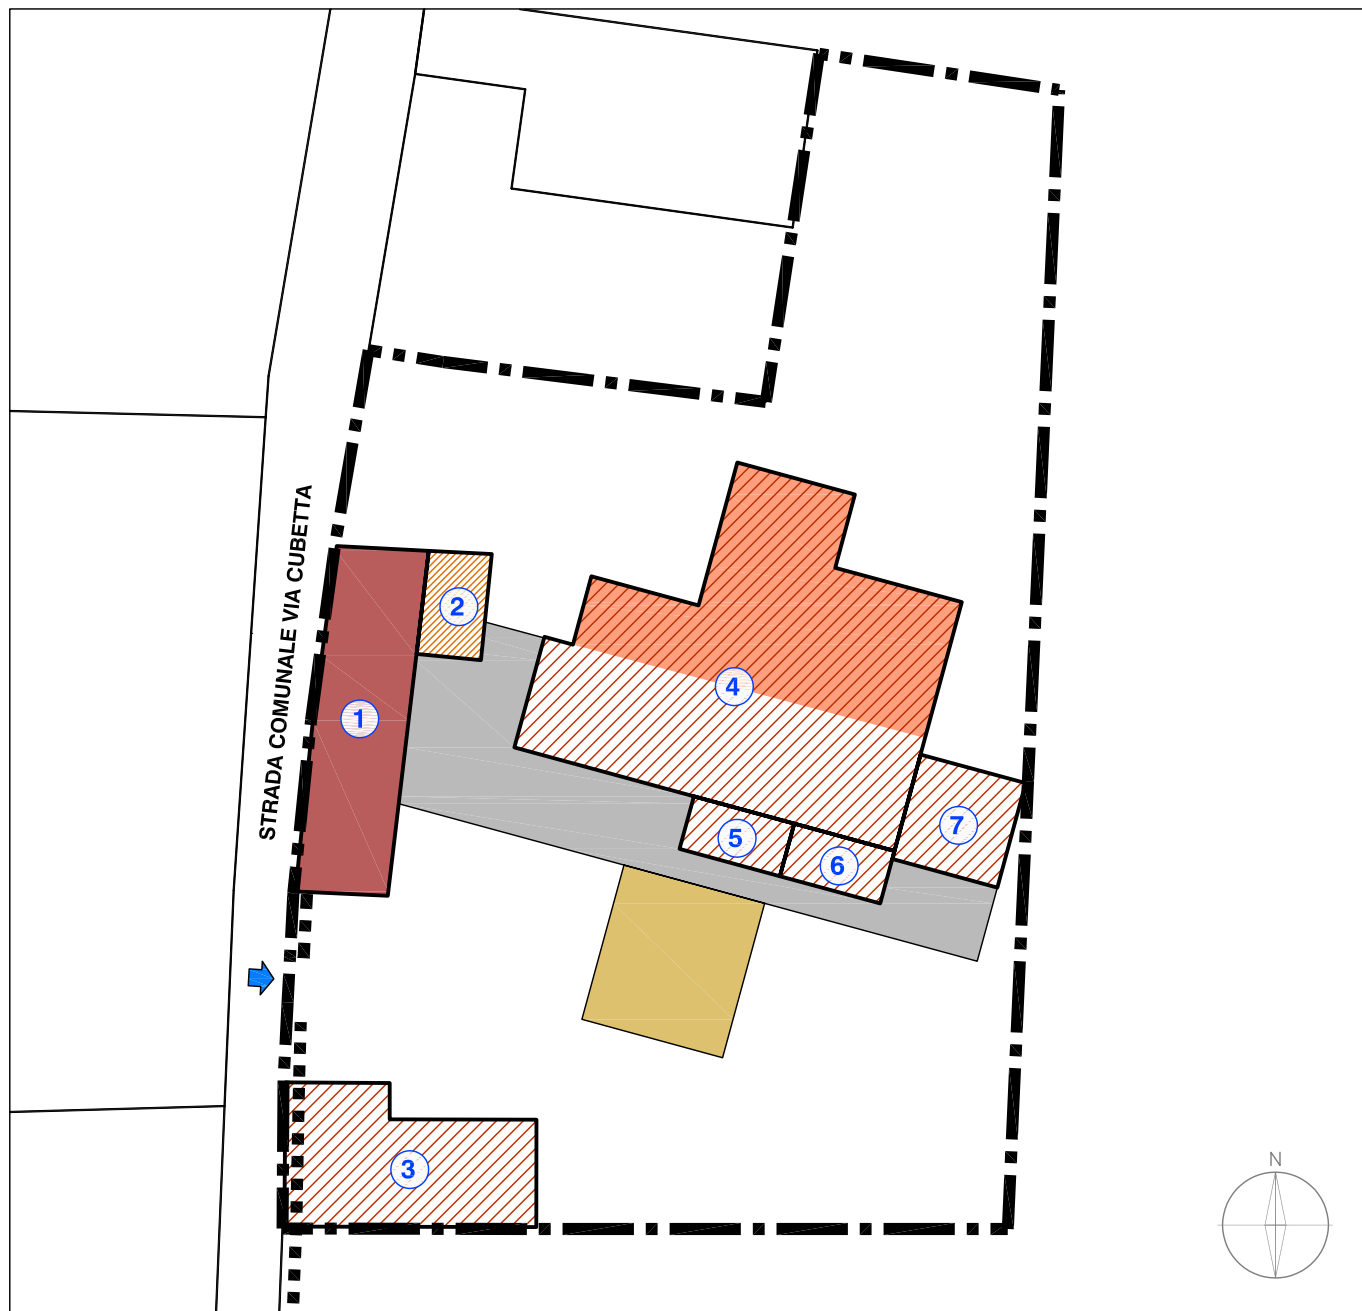
## STATO DI FATTO: DESTINAZIONI D'USO

Planimetria scala 1:500

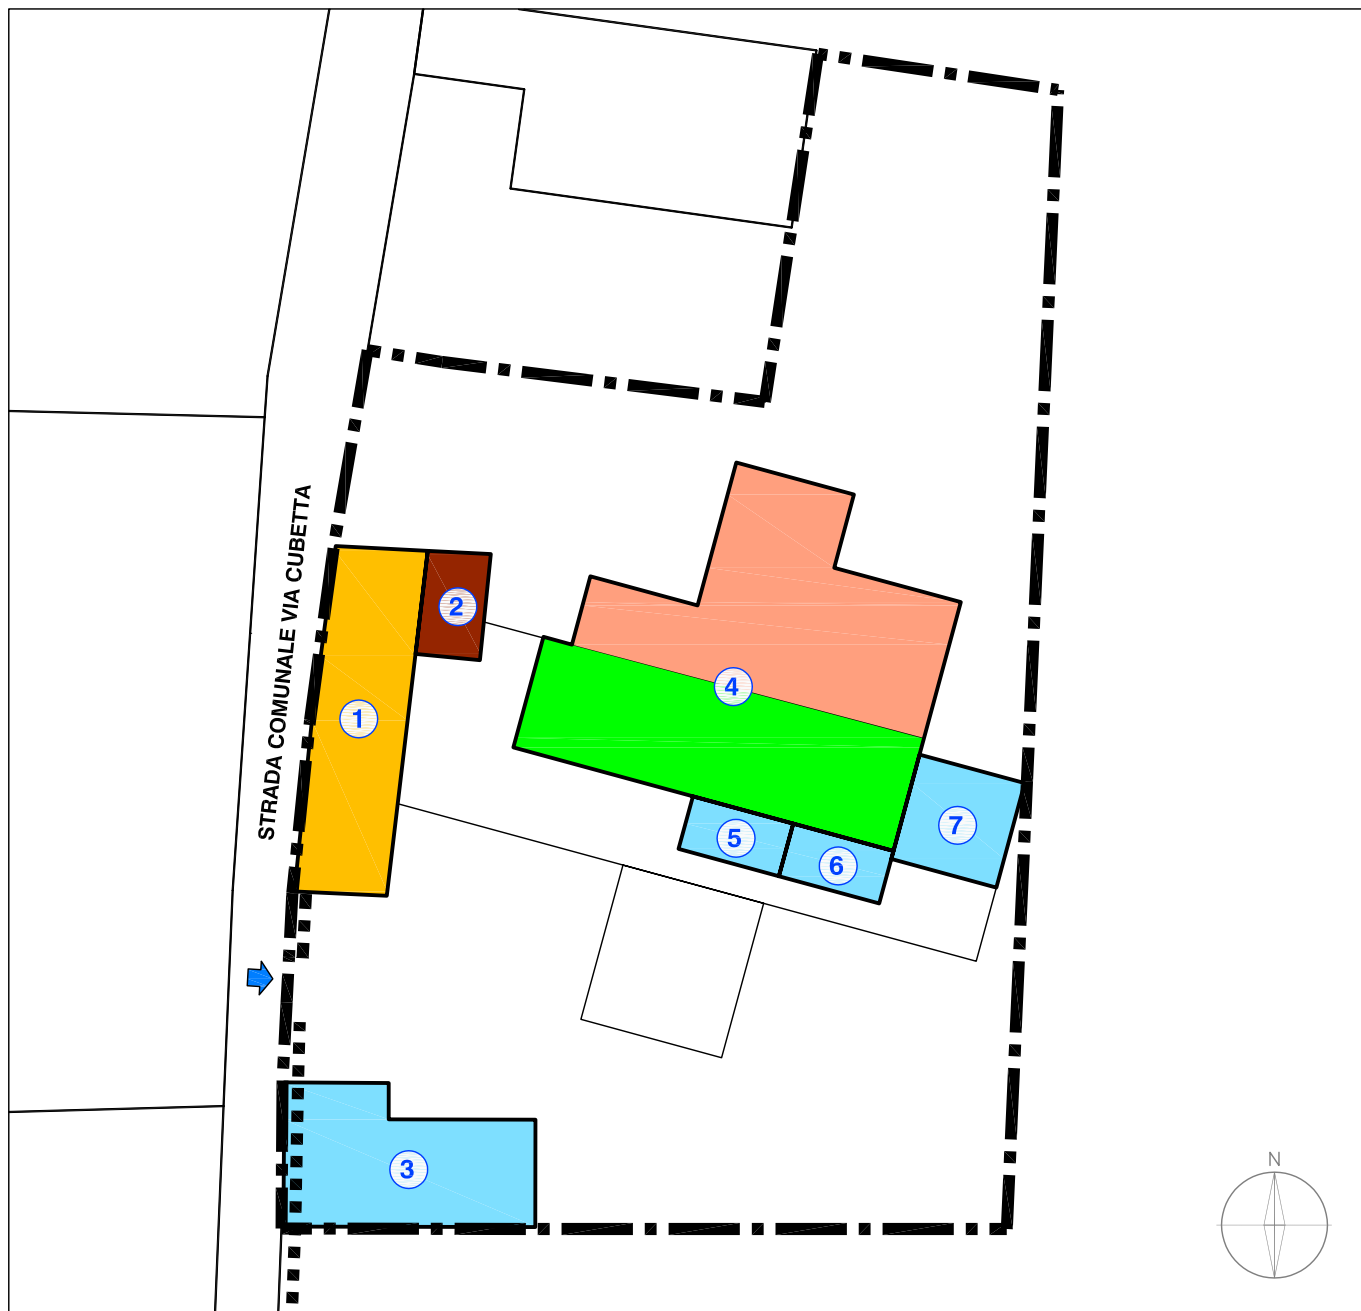
# STATO DI FATTO: GRADI DI PROTEZIONE

Planimetria scala 1:500

All'edificio n° 1 è stato assegnato il grado di protezione 3 – Ristrutturazione Parziale – in quanto, pur non presentando caratteri architettonici e formali particolari, costituisce un esempio di edificio rurale minore, avvalorato dalla presenza del muro di brolo lungo il suo fronte occidentale, che è divenuto un punto di riferimento caratteristico del paesaggio, degno di essere conservato e valorizzato. Sono, invece, ammessi esclusivamente interventi di restauro conservativo per il muro di brolo ed il portale di ingresso prospettanti la via Cubetta.

Per gli evidenti caratteri di superfetazione dell'edificio n° 2 se ne prevede la Demolizione senza ricostruzione.

All'intero edificio n° 4 si assegna il grado di protezione 4 – Ristrutturazione globale - sebbene, come già dichiarato nella scheda e nella descrizione iniziale, non sia stato possibile procedere alla schedatura completa per l'impossibilità ad accedere ad una sua parte, oggetto di un intervento edilizio in corso; tale scelta si giustifica per il fatto che l'intero edificio, nonostante la sua articolazione, costituisce un complesso unitario la cui destinazione originaria era quella di annesso rustico. S'intende così perseguire l'intento di conservare le qualità formali esterne in riferimento ai tratti di edilizia minore tipica del luogo.

Agli edifici individuati col n° 3, 5, 6, 7 si assegna il grado di protezione 7 – Ristrutturazione urbanistica – allo scopo di recuperare una configurazione omogenea con l'insieme degli edifici circostanti, da attuarsi con la demolizione e la rilocalizzazione dei rispettivi volumi e delle superfici coperte corrispondenti. Il fine è quello di ottenere una generale ricomposizione e riqualificazione ambientale complessiva dell'intero Bene Culturale oggetto della presente trattazione, in quanto gli stessi edifici n° 3, 5, 6, 7 costituiscono elementi detrattori della qualità dell'ambito nel quale sono inseriti.
